## Impacts environnementaux des inondations et de l'ensablement dans la ville de Kikwit, Province du Kwilu en République Démocratique du Congo

Jean Paulin Kakesa Kambembo, Félicien Miti Tseta, Modeste Kisangala Muke

Université de Kinshasa. Faculté des Sciences et Technologies. Département des Géosciences. BP 190 Kinshasa XI (RDC). E-mail : [jeanpaulinkakesa@gmail.com](mailto:jeanpaulinkakesa@gmail.com), [felicien.miti@unikin.ac.cd](mailto:felicien.miti@unikin.ac.cd); [modeste.kisangala@unikin.ac.cd](mailto:modeste.kisangala@unikin.ac.cd)

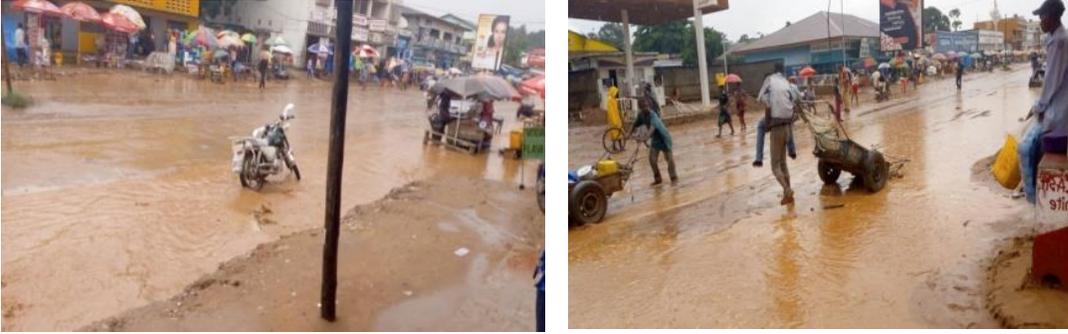
Dans la situation du centre-ville de Kikwit, les caniveaux sont bouchés par le sable. Non curés, ces caniveaux sont toujours pleins et ne peuvent évacuer l'eau et le sable, d'où l'accumulation des matériaux dans les artères et les chaussées, perturbant ainsi la circulation et le transport dans cette partie de la ville. Le phénomène illustré par la figure 8 apparaît à chaque fois que des orages tropicaux associés à des pluies intenses s'abattent sur la ville.

**Figure 8.** Situation d'inondation, ensablement et coulée boueuse dans le centre-ville de Kikwit

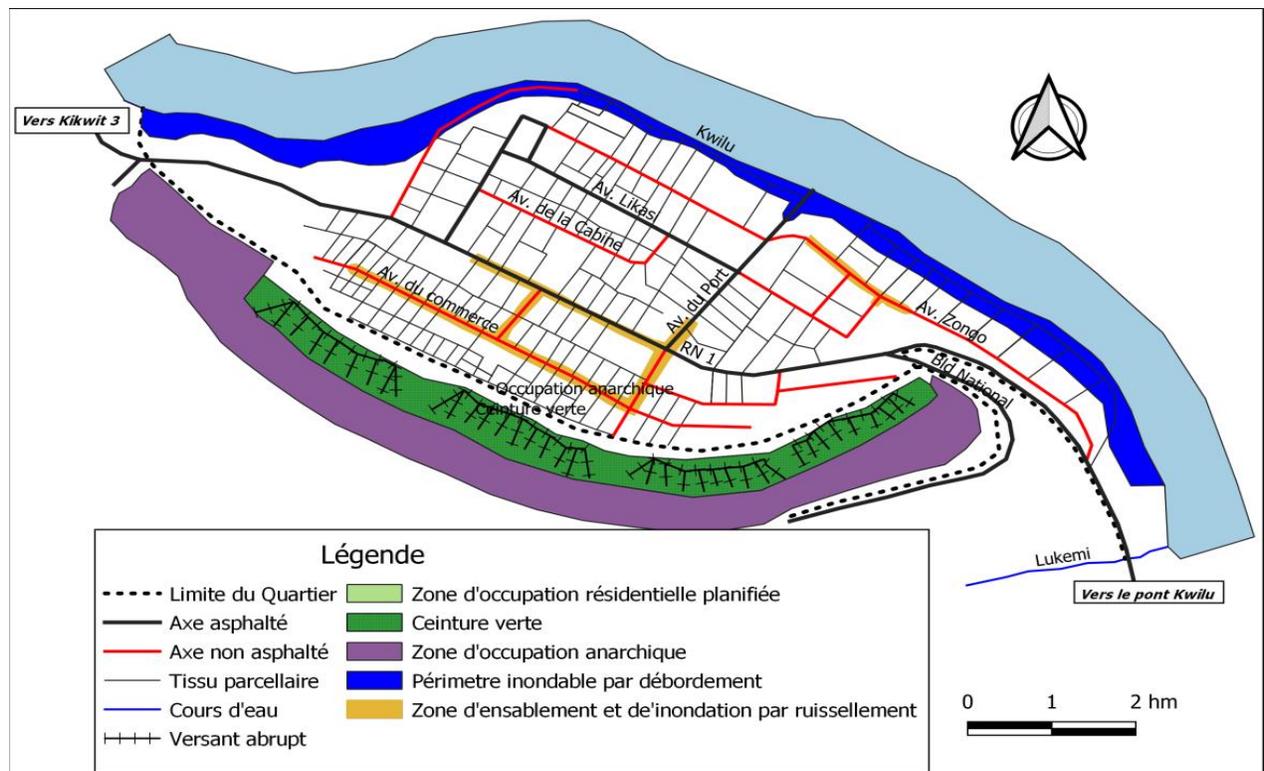
Sur l'ensemble du centre-ville, la figure 9 montre les rues qui sont souvent inondées et ensablées durant la saison de pluies.

**Figure 9.** Rues inondées et ensablées dans le Centre commercial

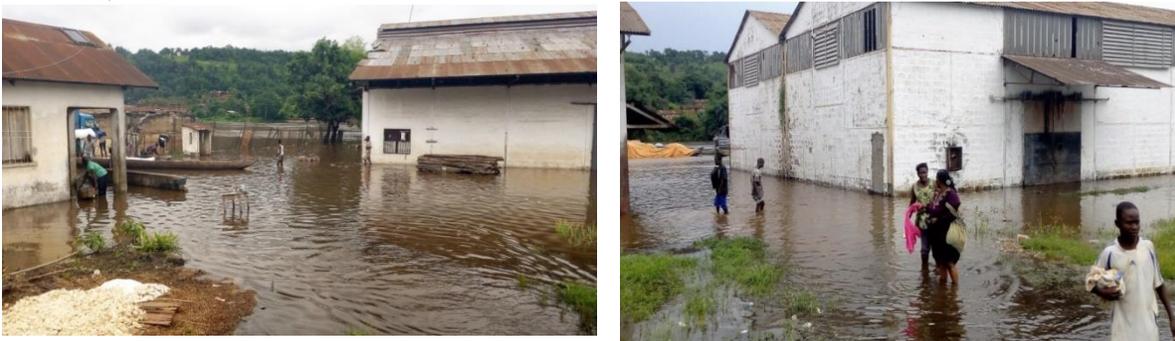
La plaine alluviale le long de la rivière Kwilu fut longtemps considérée comme une zone « non aedificandi ». C'est malheureusement dans les circonstances de « laisser-aller » de l'administration urbaine dénoncées ci-haut que cet espace a été largement occupé et bâti aujourd'hui. En effet, cette zone de plaine alluviale est souvent inondée lors des crues annuelles de la rivière Kwilu. Les figures 10 et 11 montrent une situation de débordement de la rivière Kwilu lors d'une crue annuelle. Lors de cet événement, la rivière est sortie de son lit mineur et a envahi la terre ferme jusqu'à

110 m environ. Mesurée grâce aux traces laissées sur les murs du dépôt (ONATRA) inondé, la submersion a atteint un niveau de 1,4 m de hauteur.

**Figure 10.** Inondation du dépôt ONATRA par le débordement de la rivière Kwilu

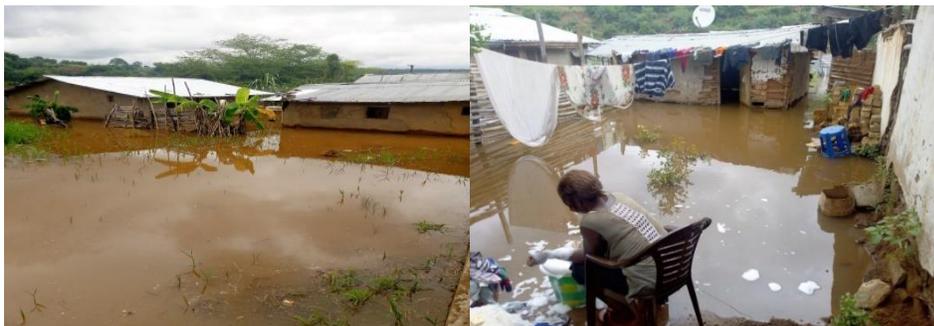
**Figure 11.** Inondation des constructions érigées dans le lit majeur de la rivière Kwilu

Par contre, la figure 11 montre les constructions installées dans les zones naturellement inondables car situées dans le lit majeur de la rivière Kwilu.

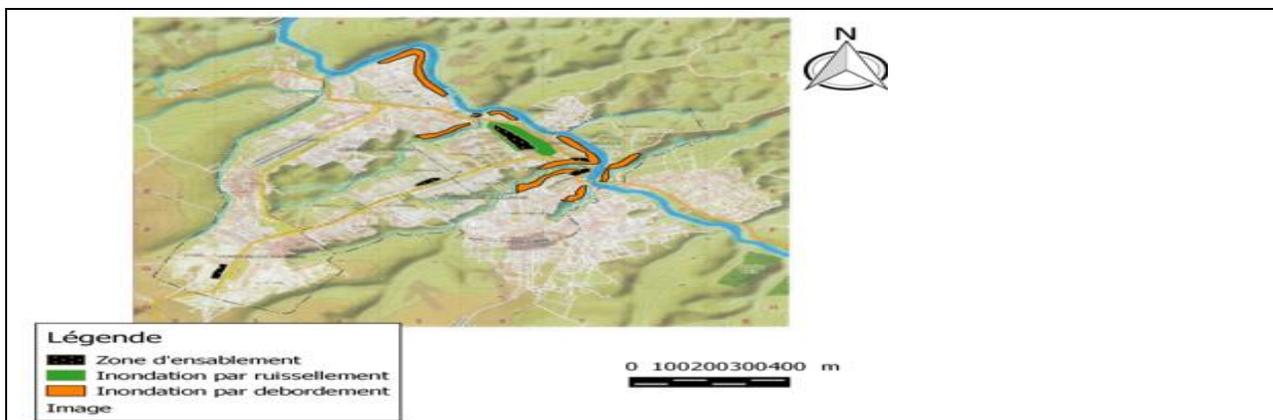
Le phénomène d'ensablement est souvent lié à l'inondation par les eaux de ruissellement, l'ensablement et inondation pluviale se produisent concomitamment. La surface dénudée pour la construction de l'habitat (60 ha) étant, dans le cas de Kikwit, constituée de sol sablonneux avec des fortes pentes, les écoulements pluviaux sont toujours chargés en particules à dominance sableuse. Les accumulations de sable apparaissent dans les zones creuses où la capacité de transport du ruissellement est amoindrie par sa concentration excessive en matériaux grossiers ou lorsque la pente devient très faible que pour en assurer l'écoulement et le transport (Figure 12).

**Figure 12.** Zones inondées et ensablées à Kikwit

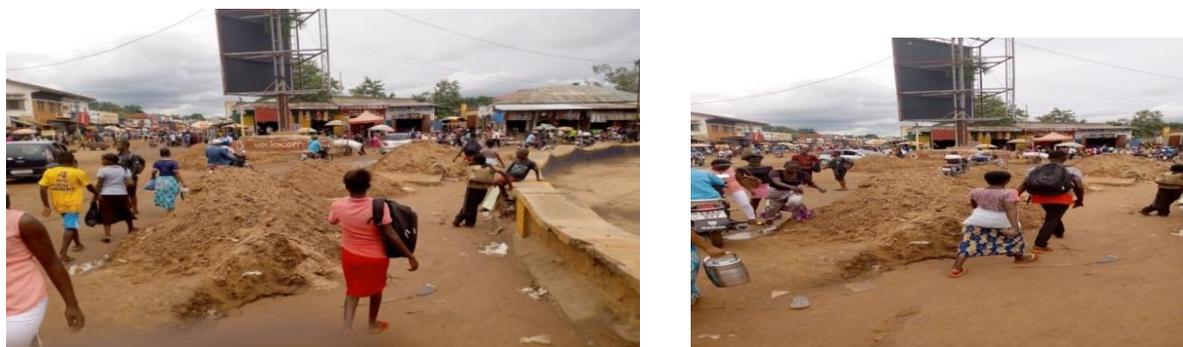
Des accumulations se constituent sur la chaussée ou en bordures de routes. Ces amas de terres perturbent la circulation automobile et des personnes comme on peut le remarquer sur la figure 13.

**Figure 13.** Dépôt de sable issu du ruissellement sur la chaussée dans le Centre commercial à Kikwit

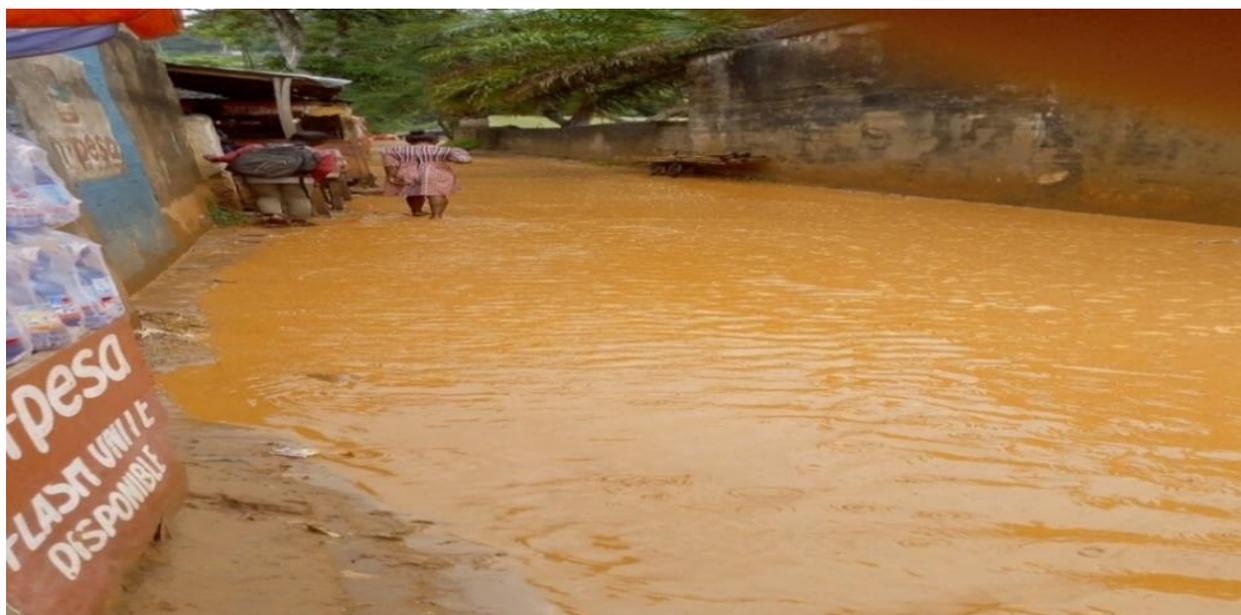
La Figure 15 ci-dessous illustre une rue du centre-ville de Kikwit inondée après une forte averse.

**Figure 15.** Écoulement d'eau et de boue sur la rue du commerce « Ville basse »

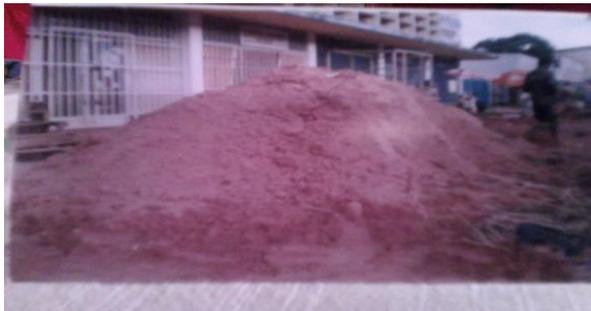
La fréquence élevée des pluies violentes, à forte intensité (120 mm/h) tombant souvent sous la forme d'orages accentue les processus d'érosion. La saturation des sols qui en résulte, provoque un ruissellement abondant, source d'inondations

et d'ensablements (Figure 18) particulièrement dans les terrains au bas de versants comme c'est le cas au centre commercial de la ville de Kikwit.

**Figure 18.** Amas de sable déposé par le ruissellement après une pluie diluvienne devant un dans le centre commercial
