Desarrollo urbano insostenible frente al aumento del nivel del mar en Angola: Los casos del Barrio de Camuxiba (Luanda) y Porto Amboim (Kwanza Sur)¹

José Francisco Bethencourt González²

Unsustainable urban development in the face of sea level rise in Angola: The cases of the Camuxiba Neighbourhood (Luanda) and Porto Amboim (South Kwanza)

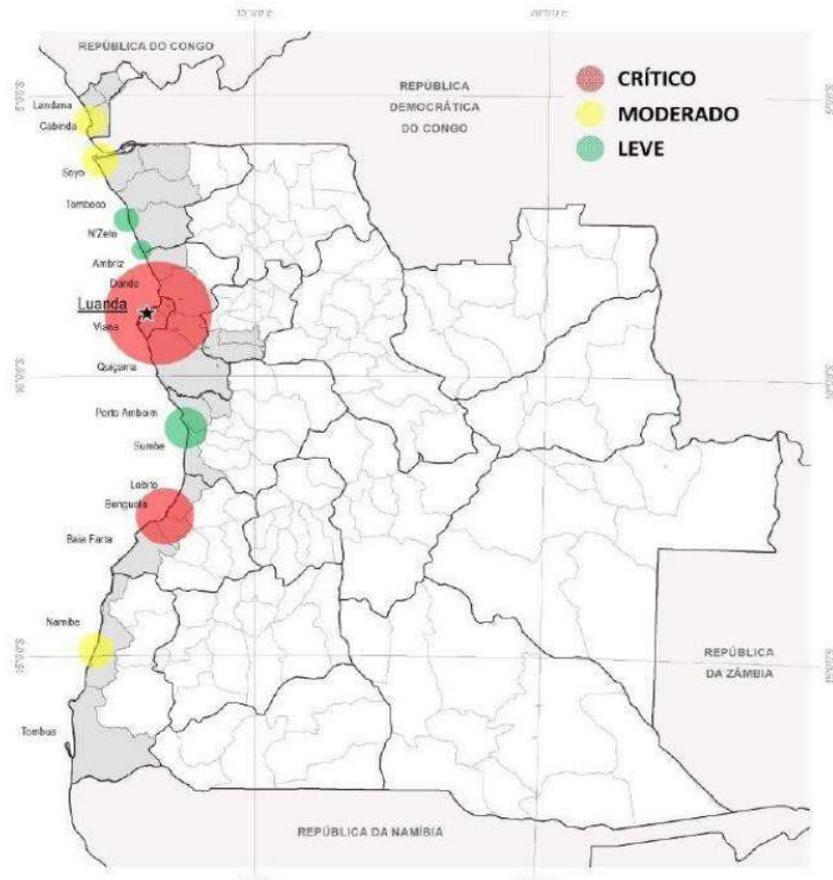
Fig. 1 – Niveles de necesidad de adaptación de la actividad urbanística a lo largo de la orla costera angoleña.
Fuente: (Angola-Ministério do Ambiente, 2019, p. 31)

Declara ciudades como Luanda y Benguela (más de 14 millones de personas) con un “*nivel crítico*” (Fig. 1), mientras que ciudades como Porto Amboim con un nivel bajo (“*nivel leve*”) (Angola-Ministério do Ambiente, 2019). El crecimiento de Luanda en las últimas décadas ha sido un proceso que ha ido aumentando progresivamente con el paso del tiempo. A nivel de extensión del suelo, el área urbana de Luanda creció 278,95% entre 1993 y 2008, pasando de 293,87 km² en 1993 a

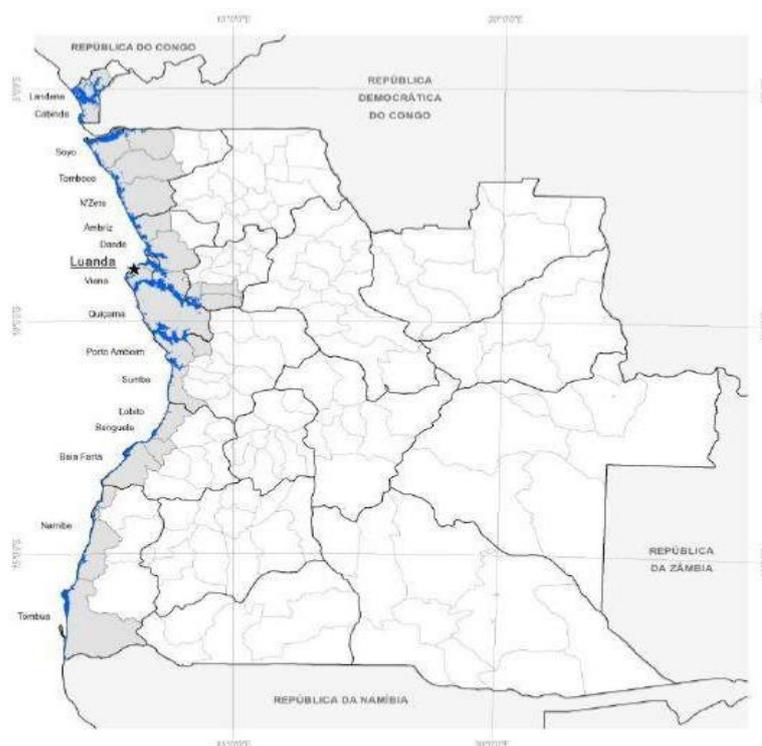
Fig. 2 – Litoral y áreas bajas susceptibles de ser afectadas por la subida del nivel del mar.

Trasladando esta proyección global a la escala local de Angola, el aumento mínimo esperado será del orden de 0,3 m, suficiente para afectar las morfologías sedimentarias en las desembocaduras de los ríos Chilungo, Congo, Mbridge, Kwanza, Queve y Cunene, también otros menores como Dande, Bengo, Longa, Catumbela y Curoca, también las llanuras de manglares y elevaciones de poca envergadura, normalmente acúmulos sedimentarios de arenas, distribuidas a lo largo de la costa de Angola en forma de flechas, barras o dunas litorales por más de 1.500 km (Fig. 2) (Angola-Ministério do Ambiente, 2019).

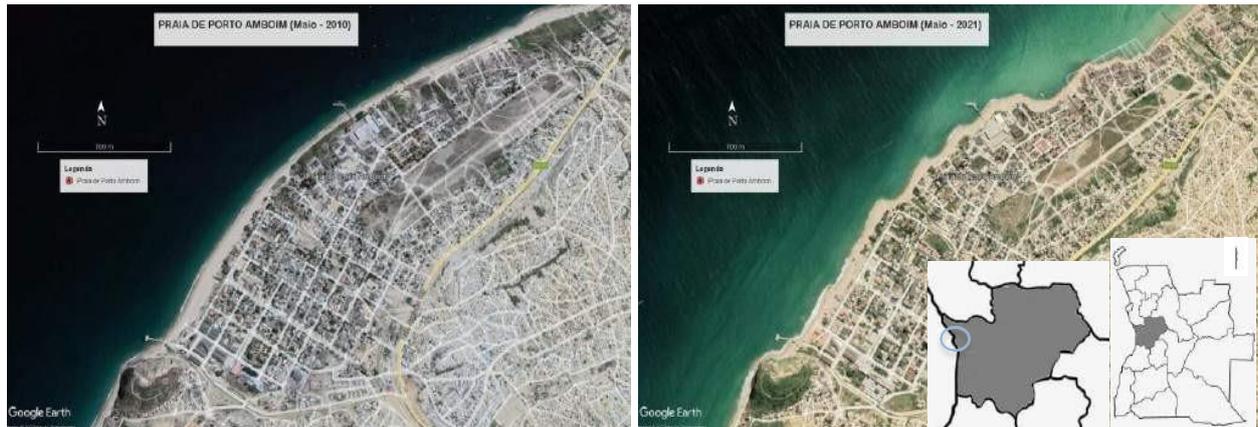
Fig. 3 – Izquierda: Playa de Porto Amboim en mayo de 2010. Derecha: Playa de Porto Amboim en mayo de 2021. Se puede observar la transformación en la fisonomía litoral entre los dos momentos separados por apenas 11 años.

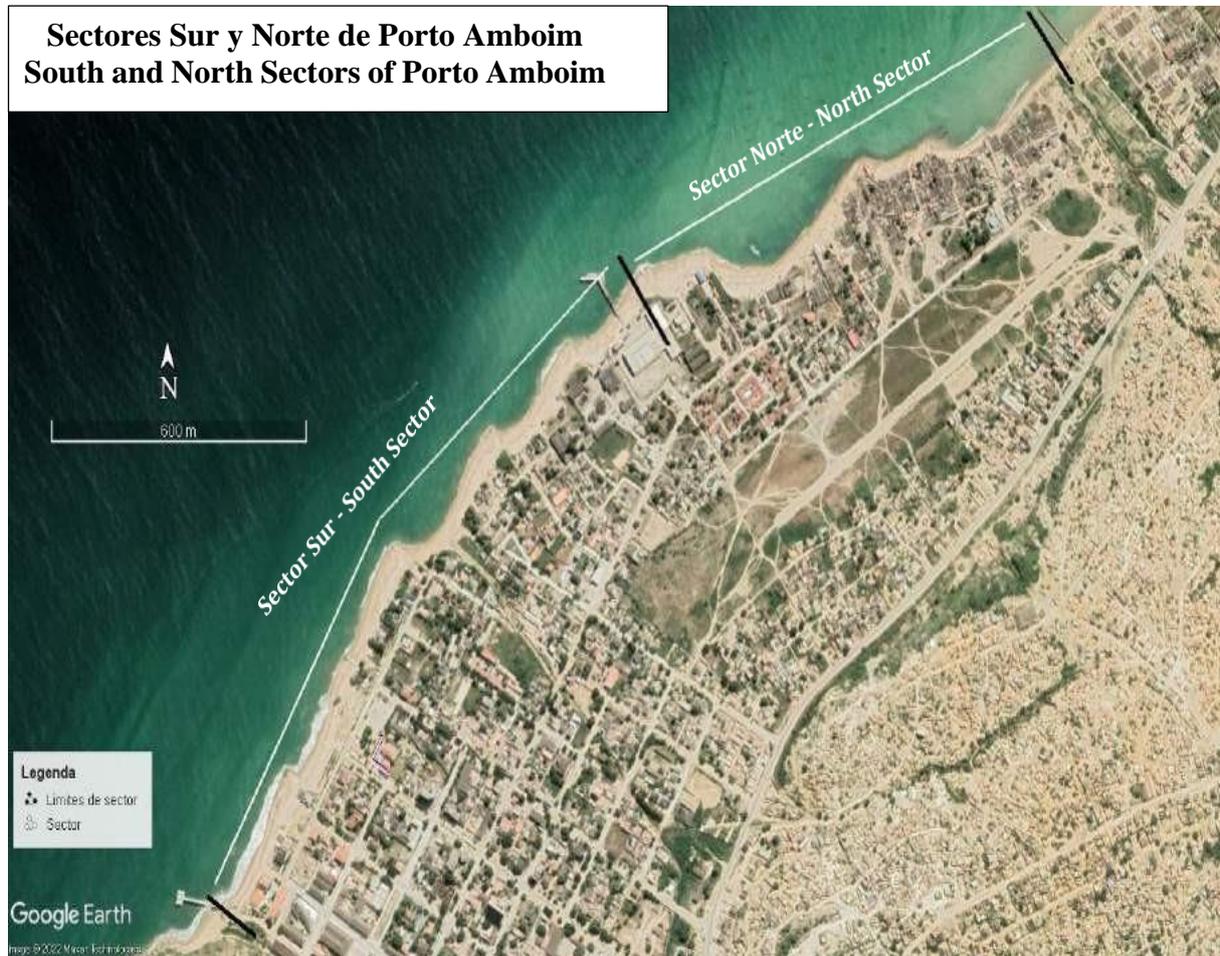
Fig. 4 – Los dos sectores de la Playa de Porto Amboim sobre la imagen satélite de mayo de 2021.

Para el presente trabajo la Playa de Porto Amboim se dividió en dos sectores (Fig. 4): El sector sur, casi 1.500 metros, entre la Fortaleza y las instalaciones de Peskwanza; El sector norte, casi 1.100 metros, entre esas instalaciones y la desembocadura de la zanja de drenaje. Esta división se debe al desajuste temporal en las modificaciones del litoral en el periodo analizado (2010-2021). Si bien el periodo temporal es corto para cualquier conclusión, en el sector sur los cambios principales se producen entre 2010 y 2019, observándose hasta el año 2021 el reajuste por acumulación de sedimentos debido a la implantación de espigones, entre mayo-julio de 2019, por causa de las fuertes *calemas* del mes de mayo.

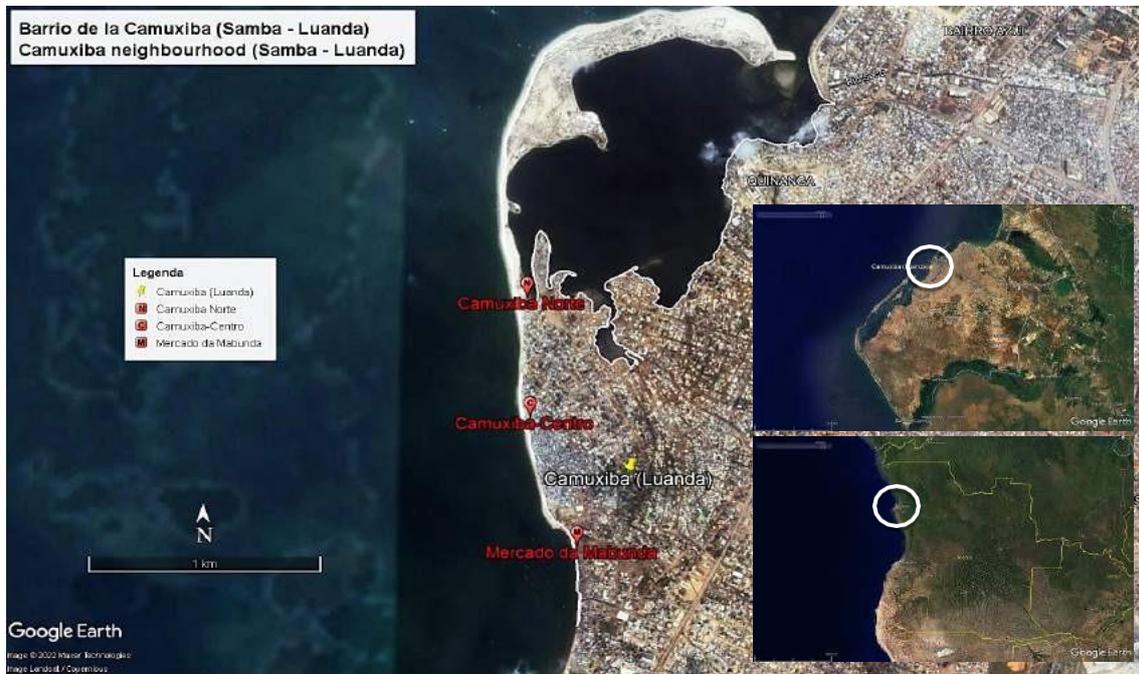
Fig. 5 – Barrio de la Camuxiba, Distrito de Samba en Luanda, sobre la imagen de satélite de abril de 2001.

El Barrio de Camuxiba (Fig. 5) se encuentra en el Distrito de Samba, Municipio de Luanda, un *musseque*^{IV} que surge en el periodo pos-independencia (Bettencourt, 2011; Burity, 2023). Este espacio situado entre la Carretera de Samba y el litoral oceánico, en el que se desarrolla la flecha sedimentaria de Barra de la Corimba (Amaral, 2002), que da lugar a una laguna interior. Toda esta área fue ocupada de forma anárquica y se encuentra por debajo de la cota de 10 metros, gran parte en cotas inferiores a 5 metros (Flora, 2018).

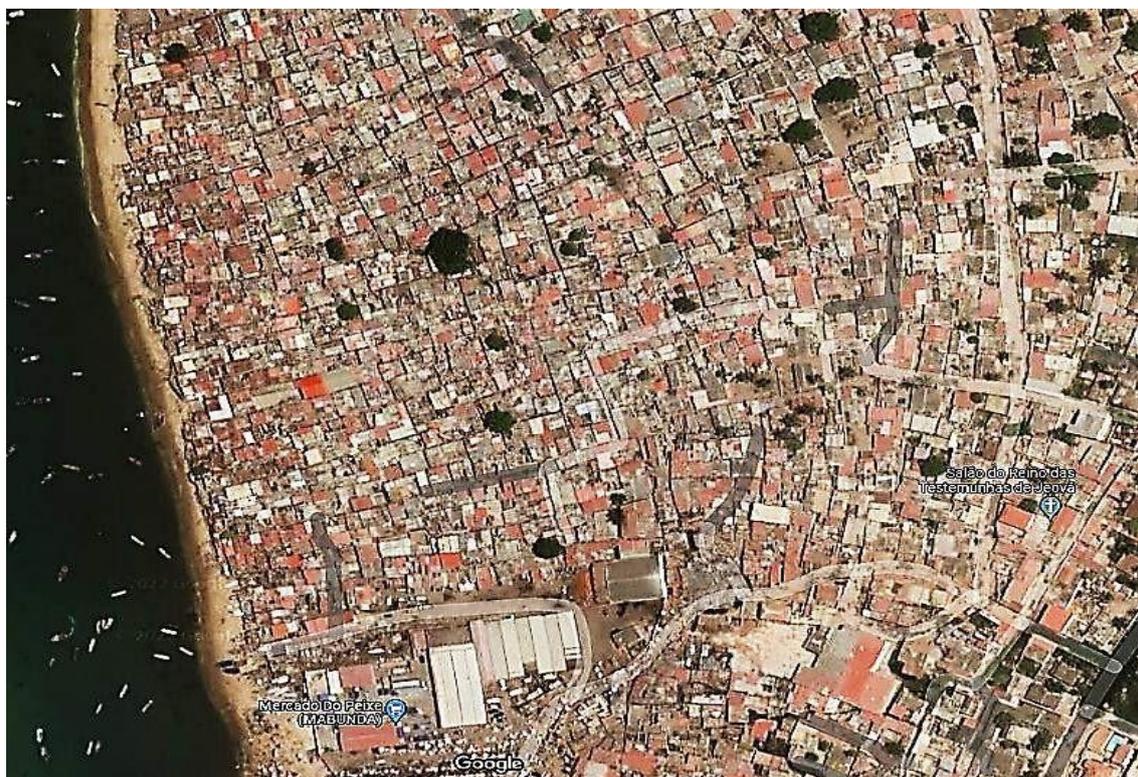
Fig. 6 – Imagen del Barrio de la Camuxiba que muestra la trama urbana caótica producto de una ocupación descontrolada del espacio, característico en áreas de *musseque*.

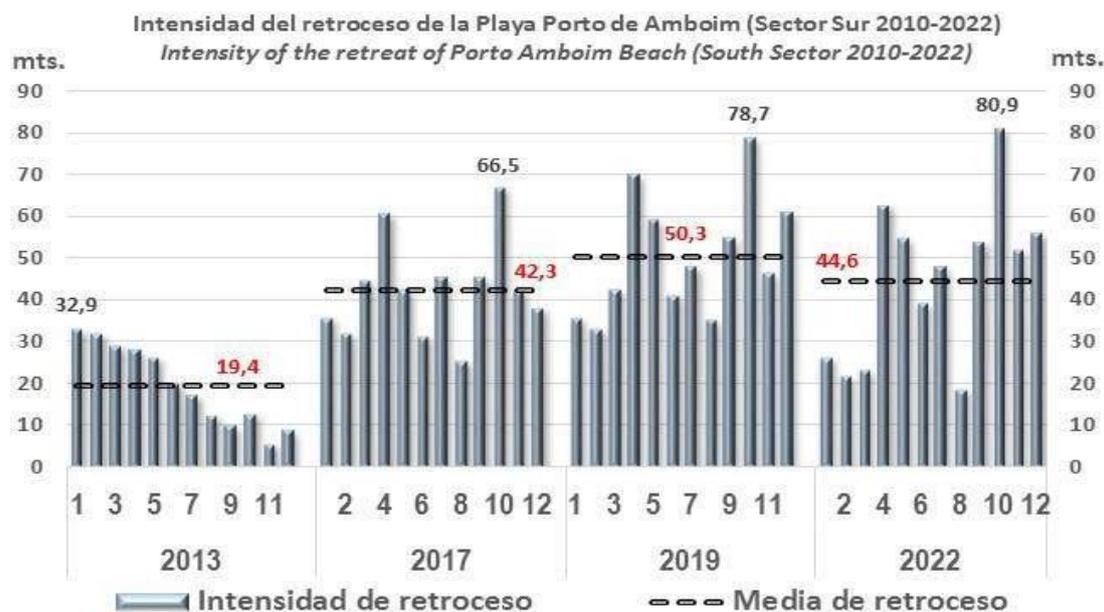
Fig. 7 – Intensidad del retroceso en el sector sur de la Playa de Porto Amboim.

marcada la berma de marea y, en el extremo sur, aparecen fuertes indicios de arrastre de sedimentos. En este momento el retroceso ya era evidente, con reducción de la intensidad de sur- norte, de 32,9 metros para 8,7 metros en el extremo norte, la media ^{VI} para todo el sector sur era 19,4 metros de retroceso (Fig.7). En septiembre de 2017 la situación era alarmante, los restaurantes estaban rodeados por depósitos de grandes piedras que los protegían de las olas. También aparecen cuatro espigones que, en algunos casos, intensifican la dinámica de retroceso. Los valores varían entre 25,2 metros y 66,5 metros de retroceso, con media de 42,3 metros.

El momento más crítico del retroceso fue mayo de 2019, después de fuertes *calemas*, que en algún caso llegó a 80 metros de retroceso respecto de 2010. La media del retroceso era de 50,3 metros, con valores superiores en puntos aguas abajo de los espigones. Tres meses después, en julio, dos de los espigones habían sido ampliados y como resultado en agosto se apreciaba una acumulación de sedimentos aguas arriba de los espigones, sin embargo, aguas abajo permanecían zonas con retrocesos de 70 metros.

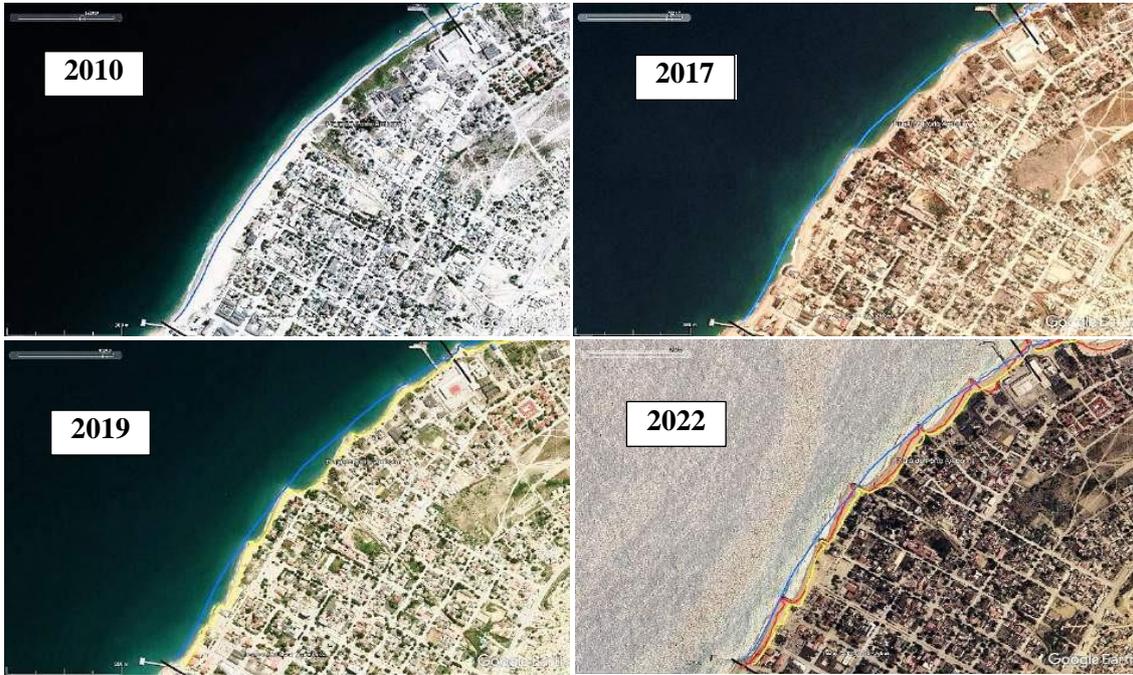
Fig. 8 – Evolución del retroceso de la Playa de Porto Amboim en el sector sur, la línea azul representa el perfil en el año 2010, la amarilla el perfil en abril de 2019 y la roja el perfil en mayo de 2021. Superpuestas en la imagen de enero de 2022 puede verse el avance de la línea de playa, siempre del lado de aguas arriba del espigón que deja una fisonomía de playa en forma de dientes de sierra.

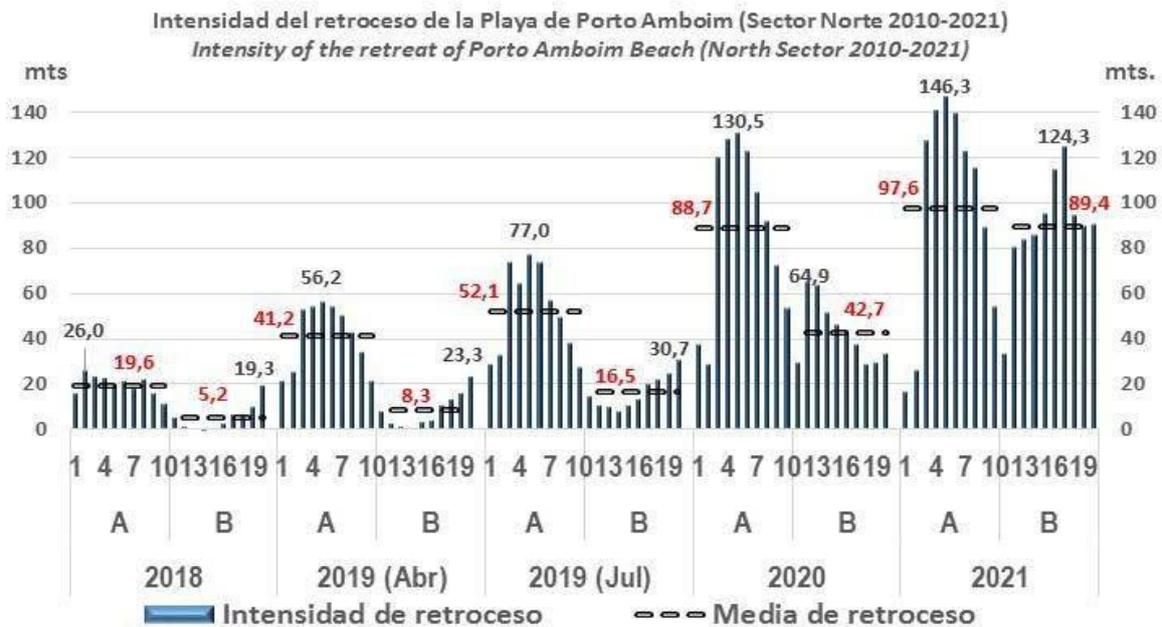
Fig. 9 – Intensidad del retroceso en la Sección Norte de la Playa de Porto Amboim, donde se puede apreciar las diferencias del retroceso entre las dos secciones. En enero de 2021, las diferencias casi quedaron anuladas.

A partir de este punto de inflexión, el retroceso en la sección A en abril de 2019 constatase una media de 41,2 metros, máximo 56,2 metros, en la sección B la media subió para 8,3 metros, máximo de 23,3 metros. El retroceso en la sección A está relacionado con la existencia del espigón situado en Peskwanza, en el extremo sur (Fig. 10). El fuerte retroceso que se produce resulta de su posición relativa aguas abajo de la deriva litoral. Como consecuencia de las *calemas* de ese periodo importantes volúmenes de sedimentos son movilizados dejando toda la sección A con un fuerte retroceso.

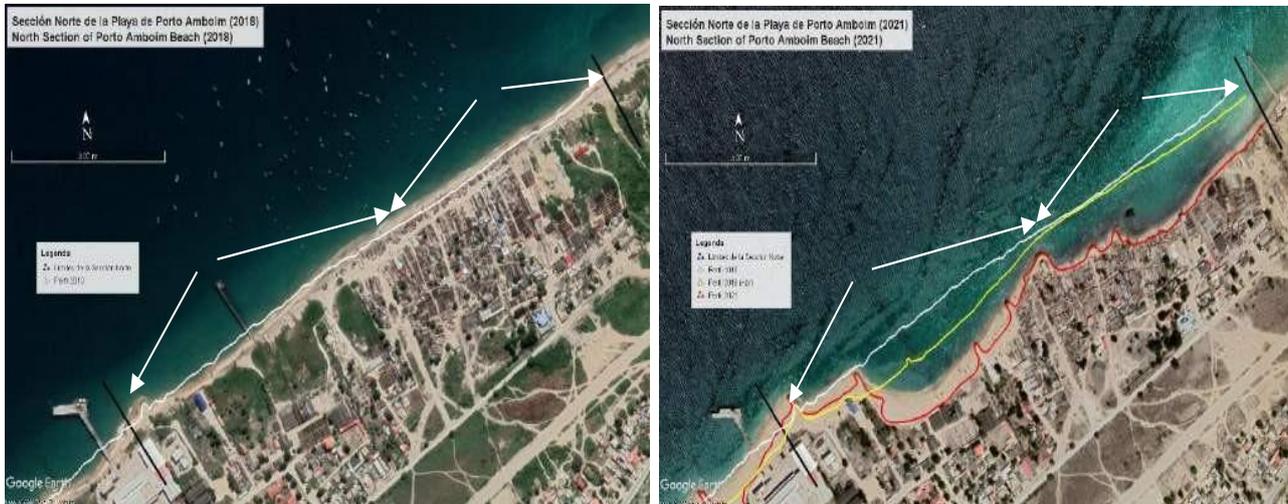
Fig. 10 – Sección norte: Izquierda, imagen de 2018, apenas muestra modificaciones respecto del perfil de 2010 (línea blanca); Derecha, enero de 2021, muestra fuertes transformaciones en los dos sectores (A y B), en el sector A fueron progresivas desde 2018 y en 2019 (línea amarilla) había un fuerte retroceso que continuó hasta 2021, en el sector B el retroceso se verifica con posterioridad a 2019.

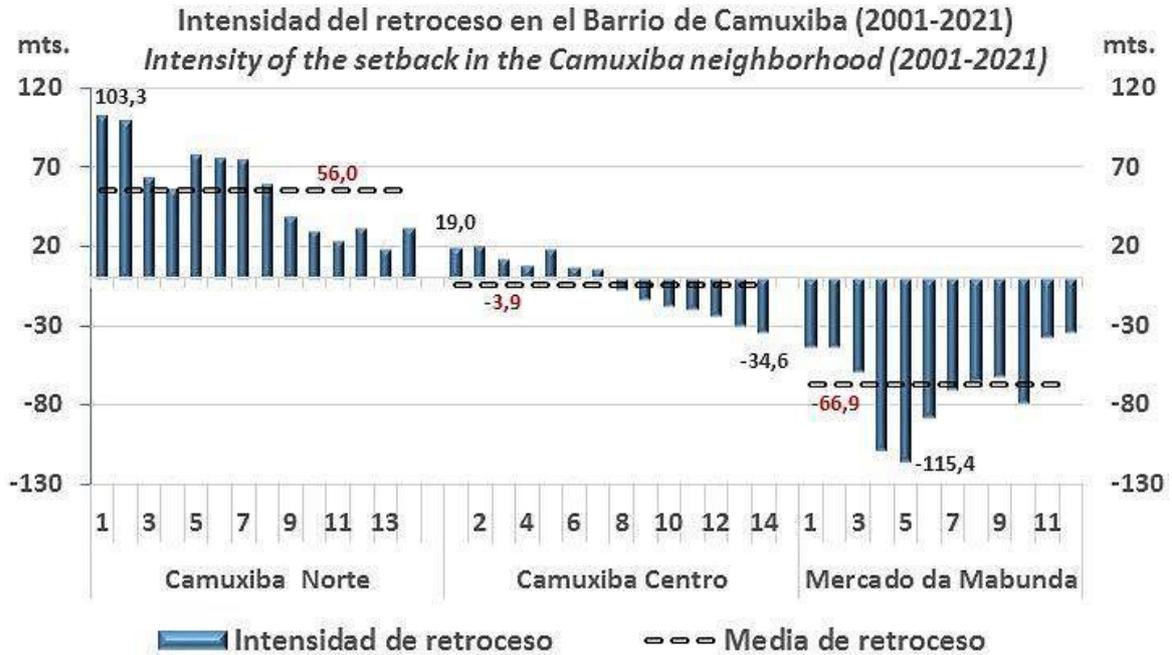
Fig. 11 – Intensidad del retroceso en el Barrio de Camuxiba con una muestra de 40 mediciones (14 Camuxiba Norte, 14 Centro y 12 Mercado de la Mabunda).

Si observamos el gráfico de intensidad del retroceso La Camuxiba (Fig. 11), resulta evidente la existencia de tres situaciones diferentes:

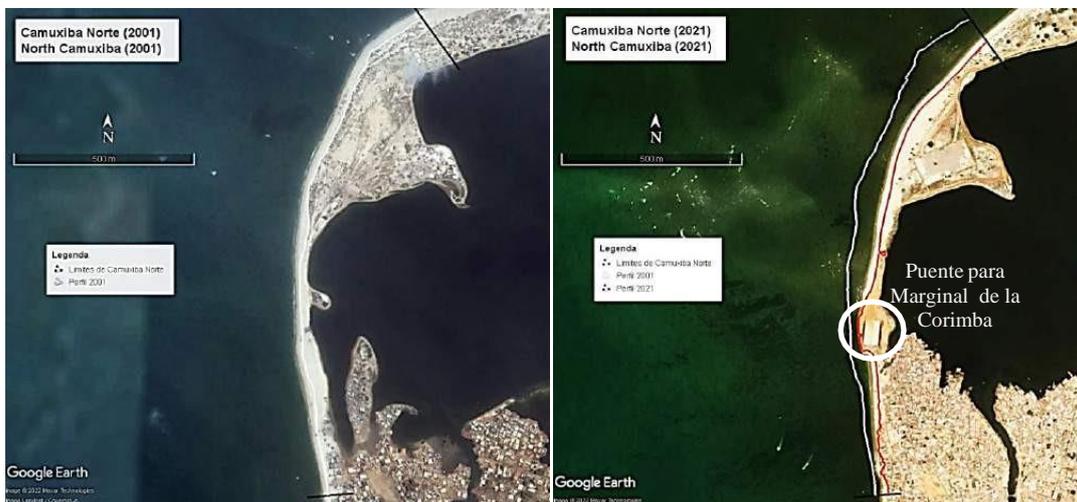
metros, Fig. 12 – Camuxiba Norte, izquierda 2001, delimitando el perfil de playa con la línea blanca y, derecha 2021, perfil delimitado con la línea roja. Se puede apreciar la traslación de la Barra de la Corimba sobre el espacio ocupado por la laguna interior.

En *Camuxiba Norte* (Fig. 12) el retroceso es general en todo el sector, 56,0 metros de media, pero con diferencias: la porción septentrional, desde el puente donde la media de retroceso alcanza 78,8

máximos de 100 metros en el extremo norte; la porción meridional, con intervención antrópica y algunas casas ocupando la playa original, en este caso la media es más modesta, 33,3 metros, pero con signos evidentes de vulnerabilidad extrema y de efectos del oleaje sobre el área construida.

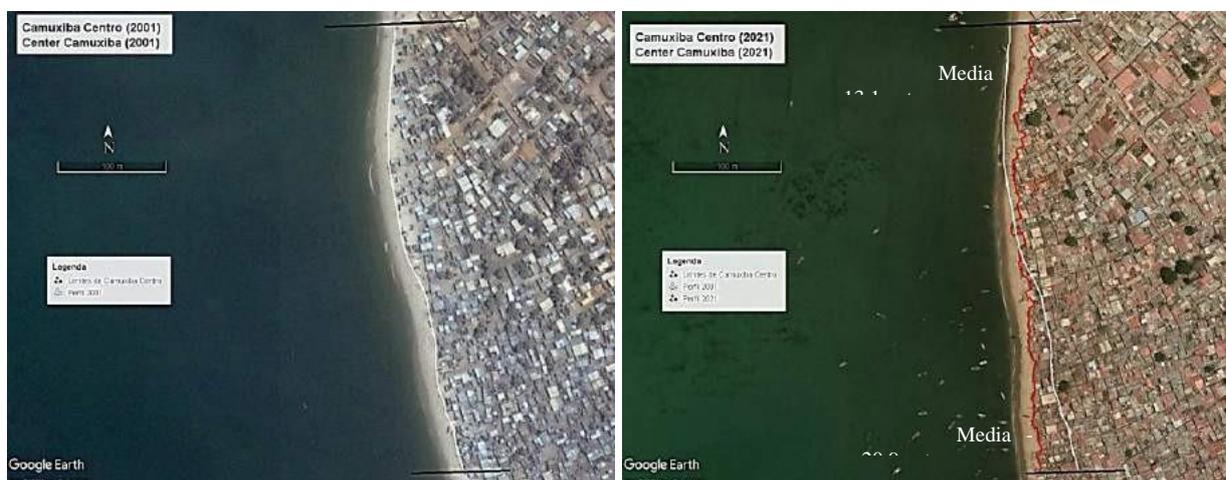
Fig. 14 – Camuxiba Centro, izquierda 2001, delimitando el perfil de playa con la línea blanca y, derecha 2021, perfil delimitado con la línea roja. Es posible apreciar la traslación diferenciada del perfil en los extremos de este sector.

En *Camuxiba Centro* el movimiento es mixto en el área analizada, menos de 0,5 km (Fig.14), coordenadas $8^{\circ}50'35,77''S$ - $13^{\circ}12'12,00''E$. En conjunto el sector tiene una media de avance de -3,9 metros respecto de 2001, pero en la mitad norte el retroceso medio es 13,1 metros, máximo 20,2 metros, y la mitad sur el avance medio es de -20,9 metros, máximo -34,6 metros. Tanto en el sector de retroceso como en el de avance las señales de vulnerabilidad extrema son evidentes y la incidencia del mar sobre las casas son visibles.

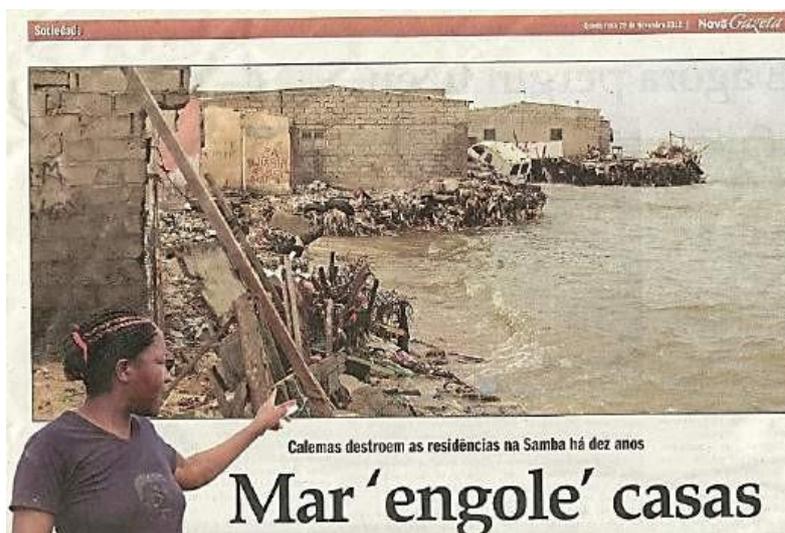
Fig. 15 – Recorte periodístico de *Nova Gazeta* sobre la incidencia de las *calemas* en la Camuxiba en el año 2012.

Lo que sí es evidente que todo el litoral de Camuxiba Centro presenta un grado de vulnerabilidad extrema (Fig. 15), debido a la ocupación del espacio litoral y también propiciado por una hipsometría débil. A 50 metros de la playa la altura es apenas 1 m.s.n.m, con sustrato sedimentario (arenas), que en la zona de ocupación del litoral se transforma en acumulación de escombros y desechos de todo tipo (el procedimiento utilizado para autoconstrucción de casas).

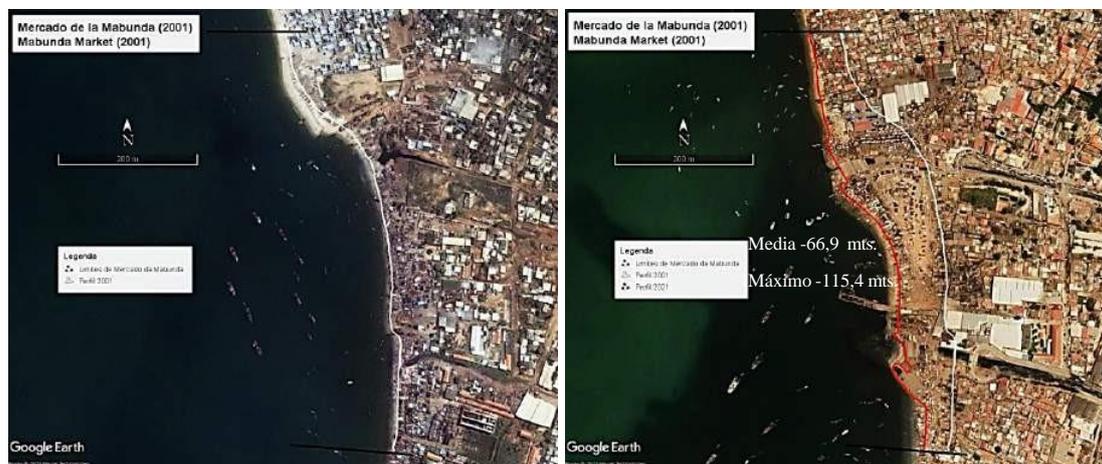
Fig. 16 – Mercado de la Mabunda, izquierda 2001, delimitando el perfil de playa con la línea blanca y, derecha 2021, perfil delimitado con la línea roja. Es posible apreciar el fuerte avance del perfil de este sector.

En el *Mercado de la Mabunda*, en las coordenadas $8^{\circ}50'54,88''S$ - $13^{\circ}12'182,98''E$, con una longitud analizada de 700 metros presenta características diferenciadas respecto de los espacios analizados. La situación que se constata es de avance en todo el sector, avance medio de -66,9 metros, pero que en el tramo central sube a -95,4 metros, con máximo de -115,4 metros (Fig. 16). En los extremos el avance es más modesto y presenta señales de vulnerabilidad extrema por ser áreas habitadas. En el extremo norte el avance medio es de -48,4 metros y en el extremo sur de -52,7 metros, un poco superior debido a la desembocadura de un cauce de pluviales.

El tramo central concentra los valores de avance máximo, en la desembocadura del canal de pluviales que cementado no retiene sedimentos, éstos terminan depositándose en la zona de playa. Ahí se sitúan los vendedores de pescado del mercado informal (Fig. 17) y el espacio termina compactándose, a eso se suma las obras de preparación para la Marginal de la Corimba.

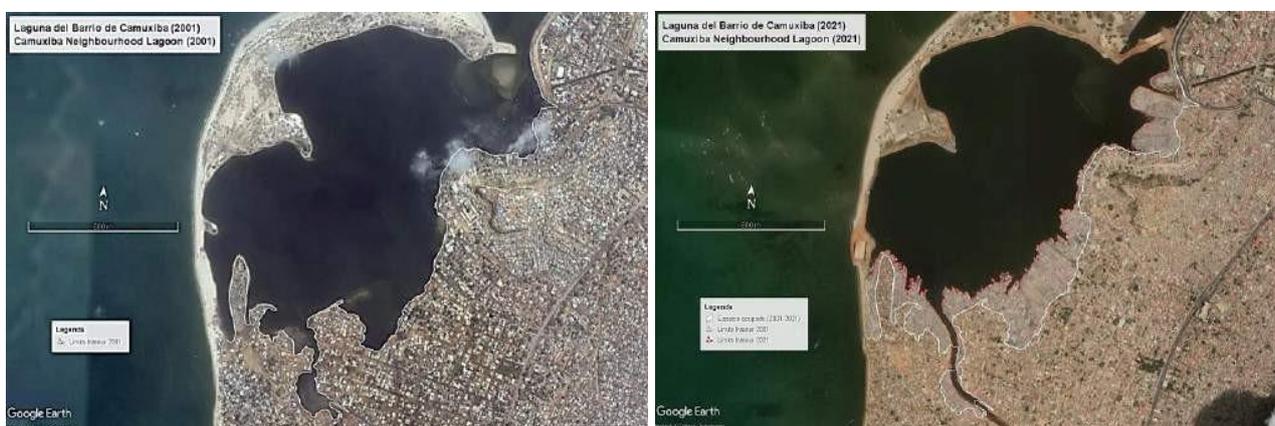
Fig. 18 – Laguna interior en Camuxiba, izquierda 2001, perfil con línea blanca y, derecha 2021, perfil con línea roja. Es posible apreciar la ocupación de la laguna y el desplazamiento de la Barra de La Corimba.

A diferencia del litoral visto hasta ahora, la laguna interior de Camuxiba (Fig. 18) está aislada de las olas, encontrándose protegida por la Barra de la Corimba, que en su tramo más estrecho no supera los 30 metros de ancho, por lo cual suele sufrir desbordamientos ocasionales. En la actualidad la laguna cubre una superficie de poco menos de 74ha (0,74 km²), estando casi totalmente incomunicada desde que se construyó un puente para la Marginal de la Corimba (Fig. 19).

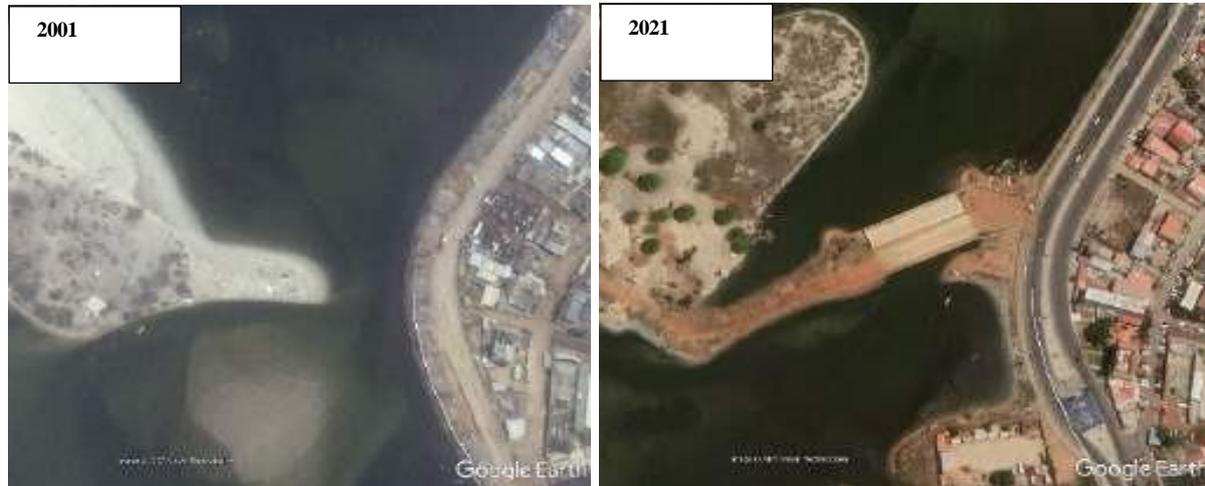
Fig. 19 – Canal de evacuación de la laguna interior de Camuxiba, izquierda 2001 y derecha 2021.

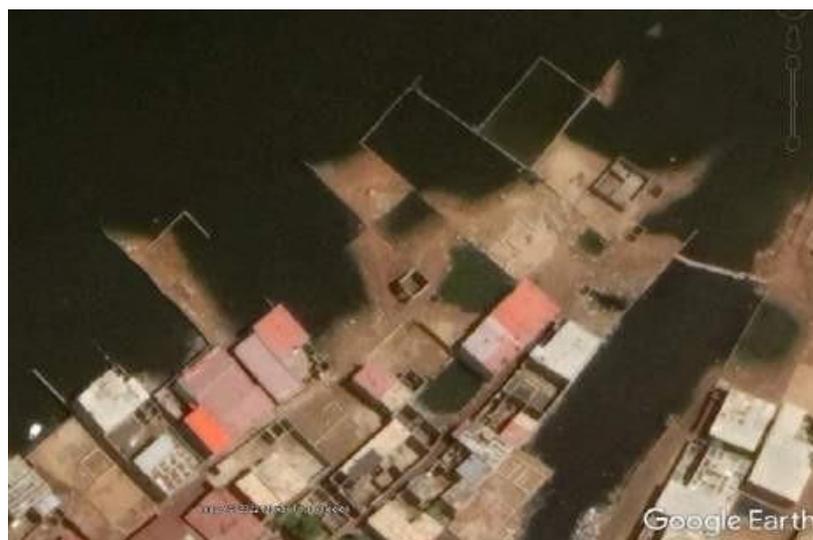
Fig. 20 – Espacio en proceso de soterramiento, con partes ya delimitados para rellenar y espacios a medio rellenar.

El proceso de soterramiento sigue un modelo, repetido cada vez que se ocupa un nuevo espacio, primero se delimita la superficie a ocupar, luego se rellena con escombros hasta quedar totalmente cubierto y ser posible la construcción (Fig. 20). Con ese método se ha avanzado en 20 años de 100 a 150 metros, un proceso favorecido por la ausencia de oleaje que contraponga resistencia al avance, esto con régimen de mareas de intensidad baja.

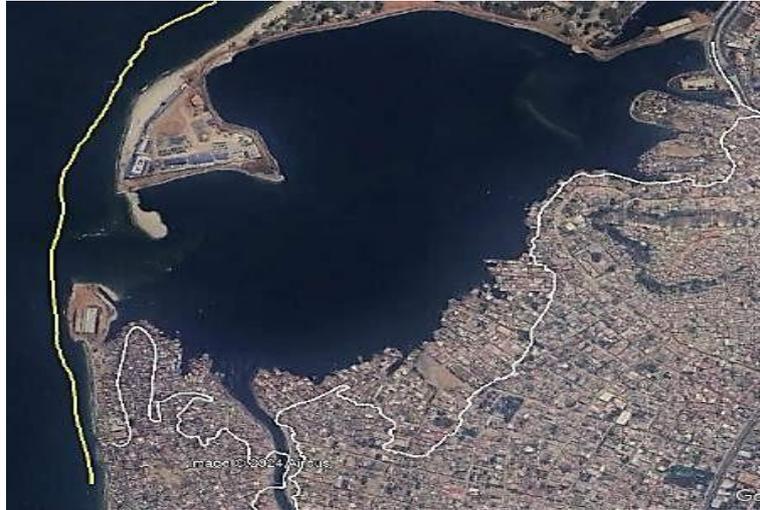
Fig. 21 – Rotura de la Barra de La Corimba en diciembre de 2023. La línea amarilla marca el litoral en 2001.

Ahora las olas pueden entrar e incidir directamente en el interior de lo que fue una zona cerrada y protegida. Sin tener en cuenta los graves problemas de salubridad que el desarrollo de la trama urbana tiene en esas condiciones. El modelo no es sostenible, no sólo cara al futuro, sino en el presente unido a las incertidumbres de los megaproyectos, resultan en situaciones paradójicas pues la autoconstrucción podría tener otros intereses que la simple morada de baja renta.
