Les causes de la dégradation du chenal de Cotonou

Amoussa BADAHOUI^{1,2}, Emile Didier FIOGBE^{1*} et Michel BOKO²

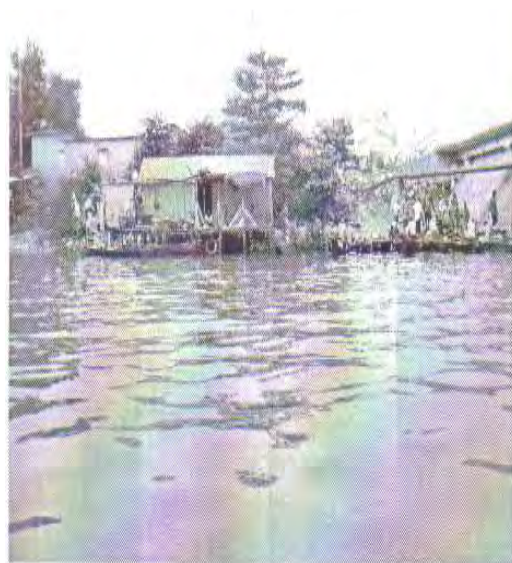
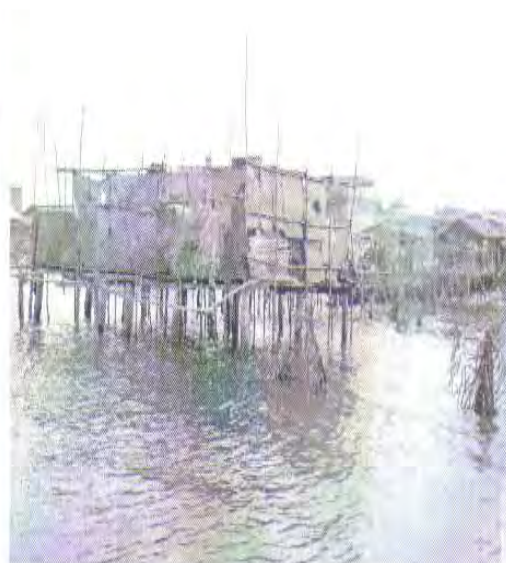
publics (Soclo, 1999); il est évident que les eaux du chenal soit polluées au contact de ces éléments nuisibles (Tableau 1). La construction sur le chenal de nombreuses latrines flottantes payantes (Photos 3 & 4), aggrave encore la pollution des eaux. Au quartier Agbato par exemple, on en dénombre plus d'une cinquantaine. Il est étonnant de constater que la pêche est pratiquée directement dans les environs immédiats de ces lieux, avec les nombreux risques de contamination par les métaux lourds des poissons qui sont pêchés. De même, les exutoires de plusieurs collecteurs d'assainissement de la ville de Cotonou qui sont aménagés dans le chenal rendent très élevé le degré de pollution des eaux drainées par les collecteurs (DBO5 très élevé de 243 mg/l). En 1996, le chenal de Cotonou a reçu 397.000 m³ d'eaux usées, soit 217 tonnes de DBO5 (Soclo, 1999).

Photos 3 & 4: Les latrines flottantes à côté du 2^{ème} pont côté marché Dantokpa (Photo 3) et au quartier Agbato (Photo 4) (Badahoui, 21 février 2008).

- détruire les latrines flottantes en construisant des latrines publiques améliorées sans communication avec le chenal. Une ONG de la place a construit sur la berge du marché Gbogbanou une latrine publique pour soulager les populations riveraines qui peinent beaucoup avant de satisfaire leurs besoins. Il revient aux gestionnaires des marchés riverains surtout les élus locaux, de sensibiliser les populations à faire un bon usage de cette infrastructure qu'il faut multiplier sur les deux rives du chenal ;

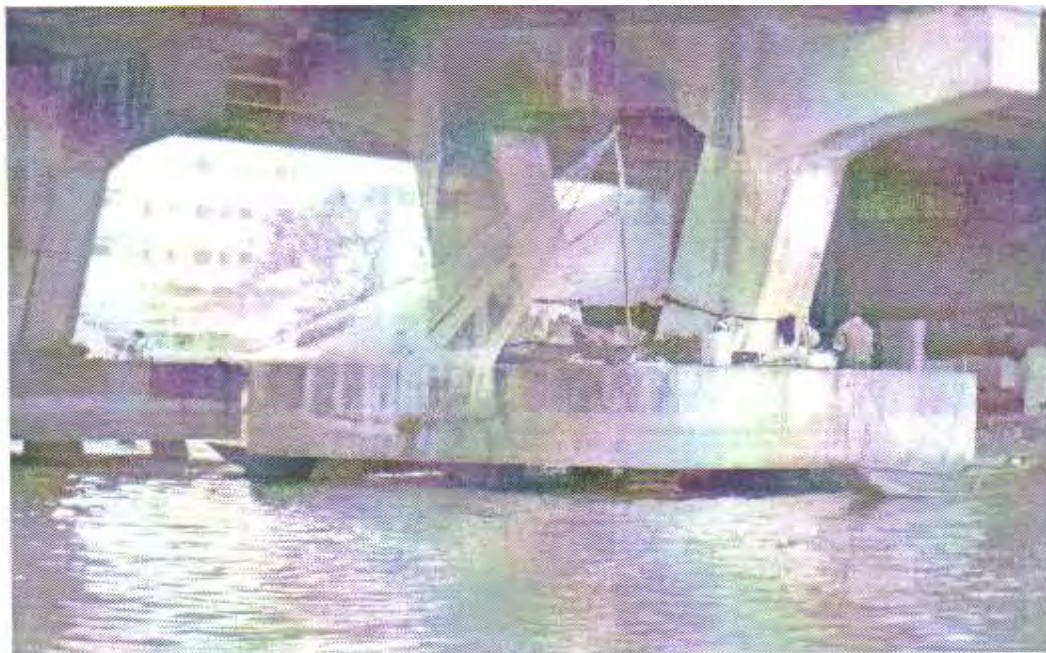
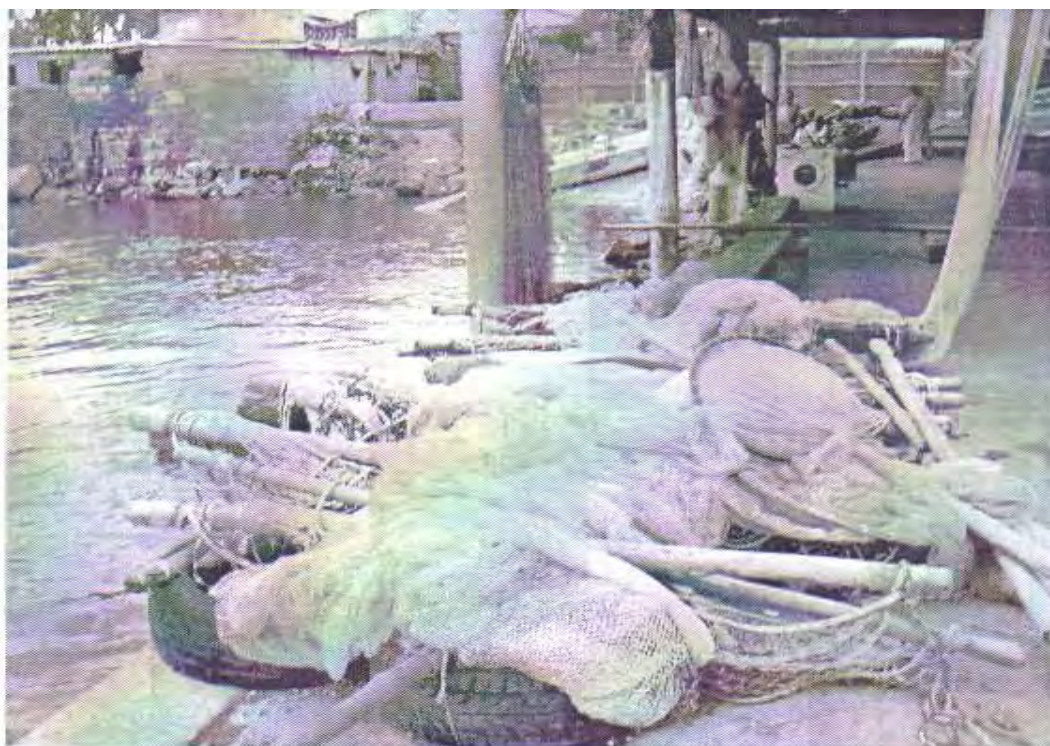
Malgré la prise de ces mesures réglementaires pour assurer une gestion durable des ressources halieutiques, la pêche est et demeure une activité qui s'exerce de façon permanente dans le chenal de Cotonou par des pêcheurs professionnels (Photos 5 & 6). Au cours de notre enquête-cadre réalisée le jeudi 21 février 2008, nous avons recensé plusieurs campements de pêche installés sur les berges du chenal, des embarcations et des pêcheries sédentaires. Dans ces campements à l'image des taudis, les occupants en l'occurrence les pêcheurs n'ont pas accès à l'eau potable, à un logement durable ni à une surface habitable suffisante. L'assainissement et la sécurisation foncière des lieux sont

Photo 5 & 6 : Filets éperviers séchés sous le 2^{ème} pont (Photo 5) et Filet fixe Avè stockés au campement de pêche de Placodji (jetée) (Photo 6) (Badahoui, 21 février 2008).

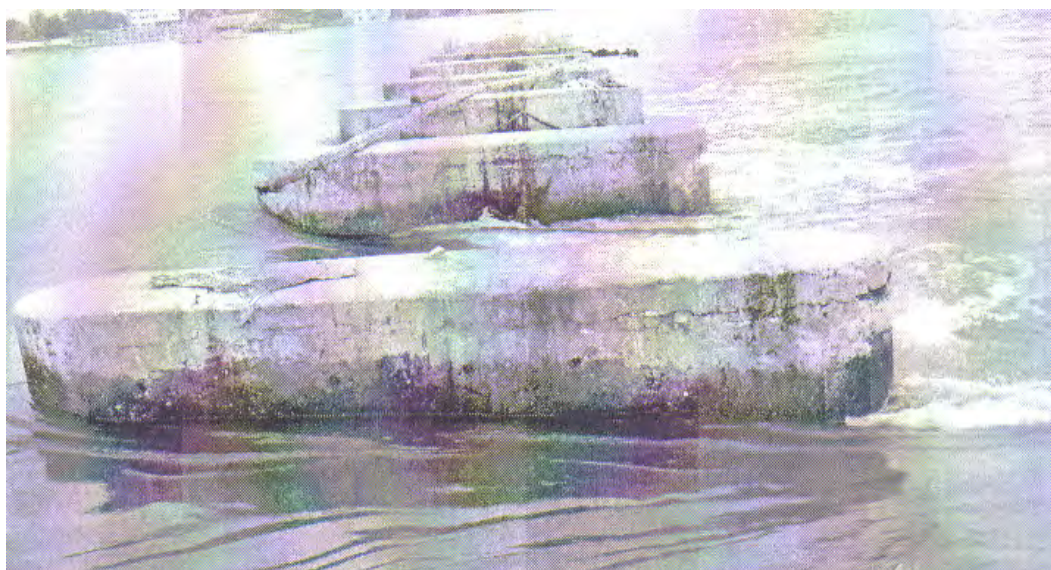
Elle correspond à la période où une digue en enrochement a été érigée à l'embouchure du chenal de Cotonou. Cette digue visait à réguler les échanges entre le chenal et la mer par une réduction de la section d'échange. Mais apparemment l'ouvrage n'a pas donné satisfaction aux populations de pêcheurs qui ont procédé à son écrêtement (Roche International, 2000).

Photo 7 : Barrage de Cotonou (Badahoui, 21 février 2008).

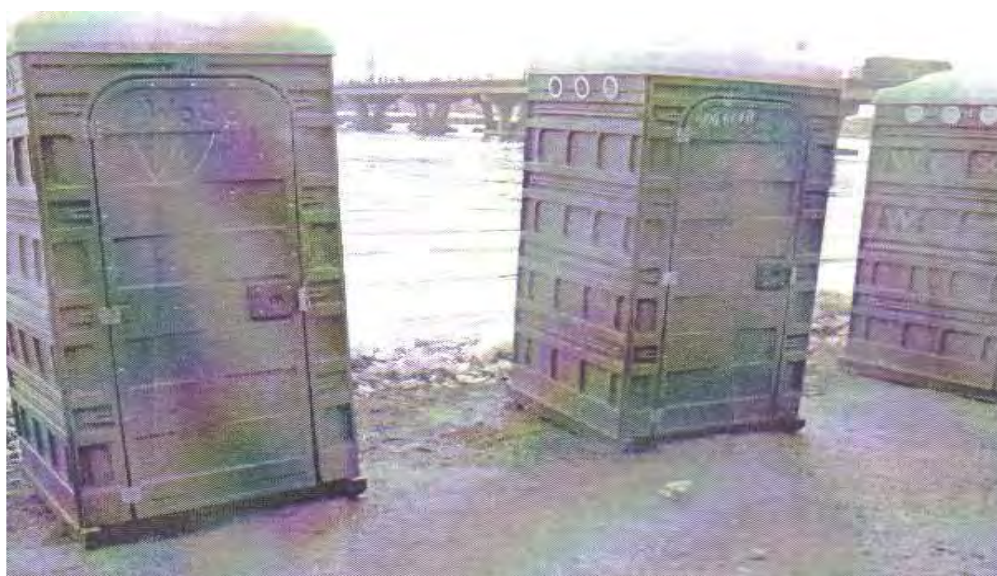
Photo 8 : Poubelles mobiles installées sur la berge du chenal devant le marché Dantokpa (Badahoui 21 octobre 08).

- faire une bonne gestion des déchets solides et liquides dans les quartiers riverains du chenal et en particulier au marché Dantokpa. La société de gestion des marchés (SOGEMA) a installé sur la berge du chenal en face du marché Dantokpa quelques poubelles mobiles (Photo 8). Cette action salutaire mérite d'être généralisée sur les deux rives du chenal et que les populations riveraines soient suffisamment sensibilisées à l'usage de ces poubelles ;
