Utilisation de la géomatique pour l'analyse des risques liés à la dynamique du trait de côte à Kribi

Romarc Emmanuel OUABO¹, Roberteau Serges TCHOFFO², Bryan Ralain NGATCHA³

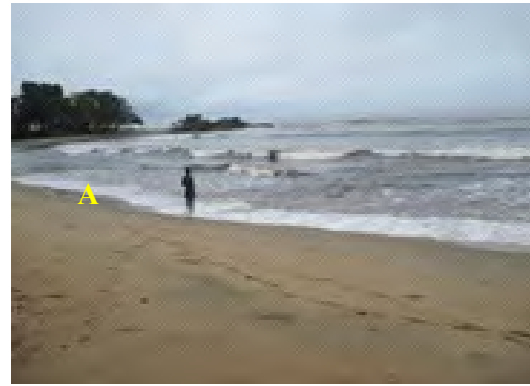
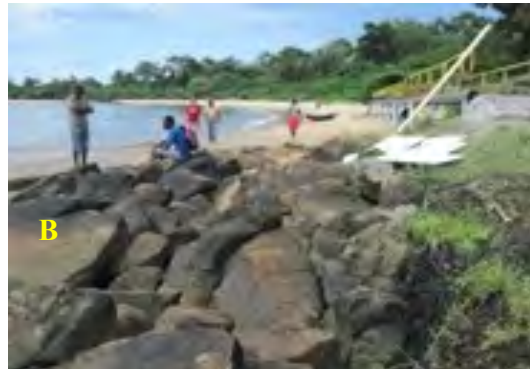
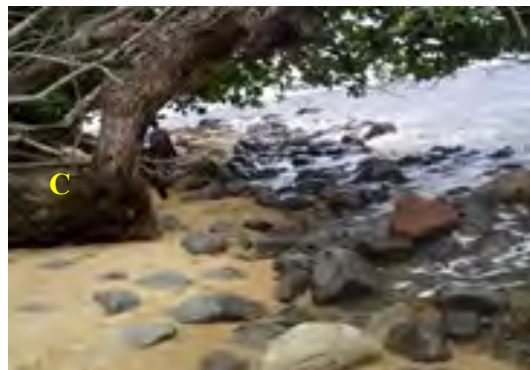
Fig 3 : Photos A, B, C : Quelques types de côtes identifiées à Kribi.

La figure 3 illustre trois types de côte répertoriées dans la zone d'étude. Le type A qui est le type le plus observé constitue les côtes de type sableuses. La figure B présente les côtes rocheuses vers l'embouchure de la Lobé et la figure C fait état des côtes sablo-rocheuses.

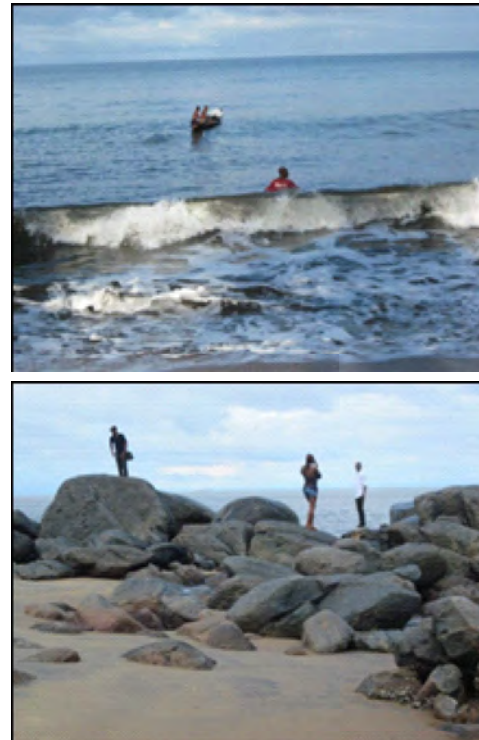
Fig.5 : Photo 01,02 ; Les zones à risque de chute et de noyade.
Source : Archive des auteurs

Les côtes rocheuses à Kribi constituent un point d'attraction pour les visiteurs qui s'y hissent pour avoir une meilleure vue et garder des souvenirs de leur voyage (cf fig.5), mais non sans risque. En effet ces rochers sont en permanence immergés, ce qui augmente le risque de chute.

pendant laquelle la mer démontre la dangerosité en envahissant le continent (Cf. photo 1, Fig. 2 ?).

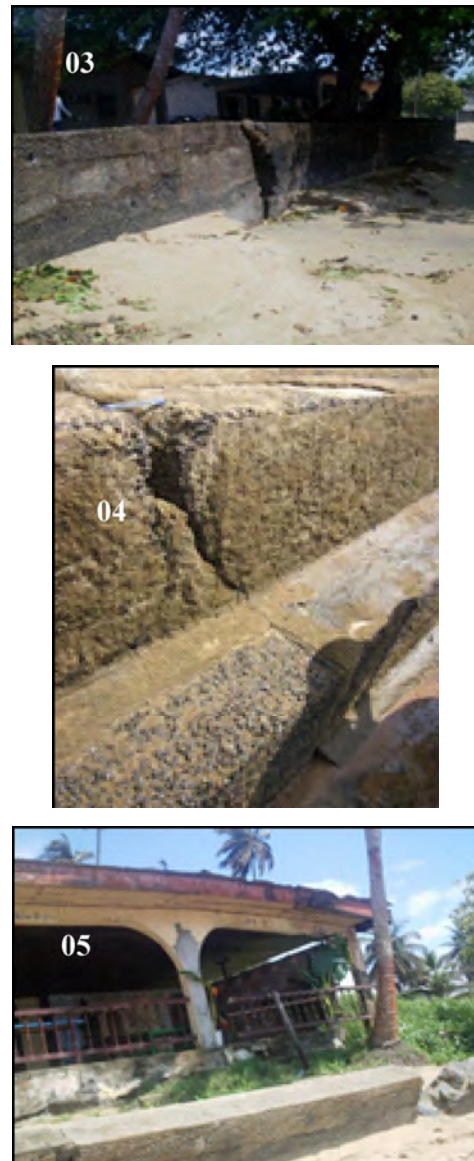
Fig.7 : Photo 03, 04, 05 : Le risque d'effondrement des infrastructures.

subissent des dégradations et des fissures considérables liées à la dynamique côtière et finissent par s'effondrer. La figure 7 ci-après en présente quelques cas.

Les dégâts sont très souvent importants les bâtiments situés en bordure de mer, la plupart étant des établissements hôteliers. Il est également à noter qu'au rythme auquel évolue le trait de côte, il est probable que l'axe principal traversant le Lycée bilingue de Kribi soit rompu.

les murs (Fig.7) dans la zone de Kribi noter au cours de cette étude. La région de Kribi a été témoin d'un certain nombre de tremblements de terre au cours des années. Le dernier a été ressenti le 23 juillet 2002, avec une intensité maximale de IV⁺ MM et une magnitude de $3,6 \pm 0,4$, avec son épiceutre situé dans l'océan Atlantique, à 50-55 km à l'ouest de Kribi (Ntepe et al., 2004). L'évaluation préliminaire du risque sismique montre que la ville de Kribi est la zone la plus risquée de la région (Ntepe et al., 2004). Cette information, entre autres, a été utilisée pour délimiter les zones sensibles aux dangers dans la zone d'étude.

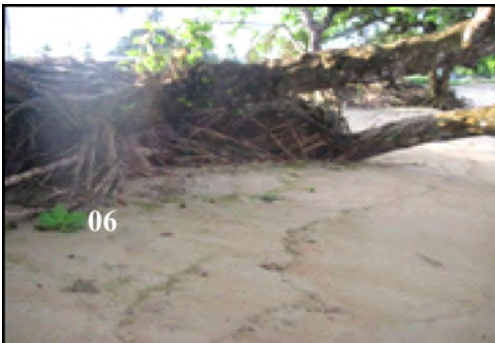
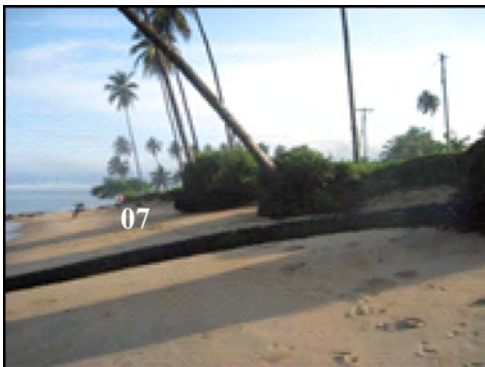
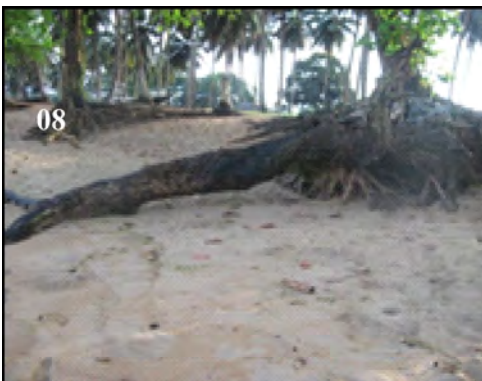
Fig.9 : Photo 06, 07, 08 : Chute d'arbres sur une plage de Kribi.

On observe de façon de plus en plus récurrente des écroulements d'arbres sur les plages de Kribi en raison du mouvement du trait de côte. Ces derniers constituent pourtant de bons points d'ombrage pour les touristes. Ils sont d'autant plus importants qu'ils sont en général des arbres fruitiers (cocotiers) dont les fruits très prisés sont commercialisés dans la ville et ailleurs. La chute de ces arbres constitue donc un enjeu environnemental majeur (Cf. Fig.8).

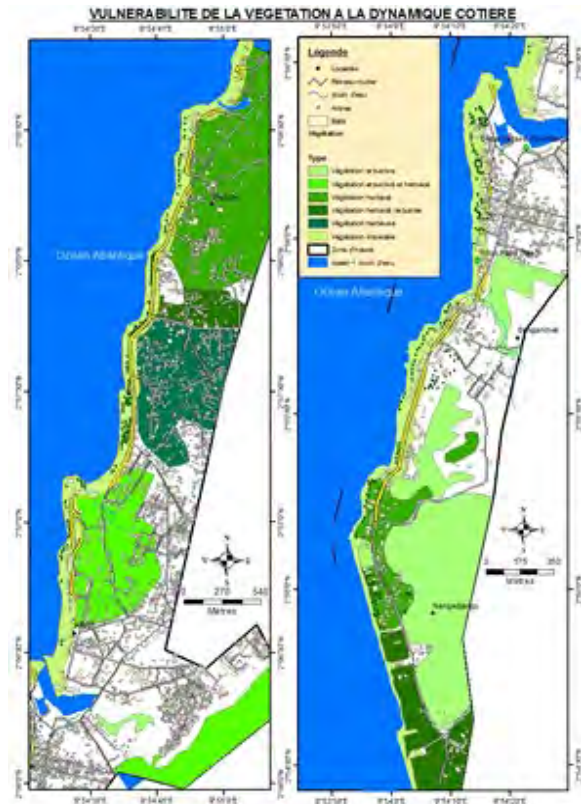
Fig. 10 : Les zones des écosystèmes vulnérables à la dynamique côtière.

La figure 10 présente les types de végétation et les zones de vulnérabilité. Ces écosystèmes jouent un rôle fondamental pour la régulation des microclimats et ainsi, tous les acteurs inclus dans la problématique de la gestion des zones côtières doivent s'impliquer davantage dans leur protection.

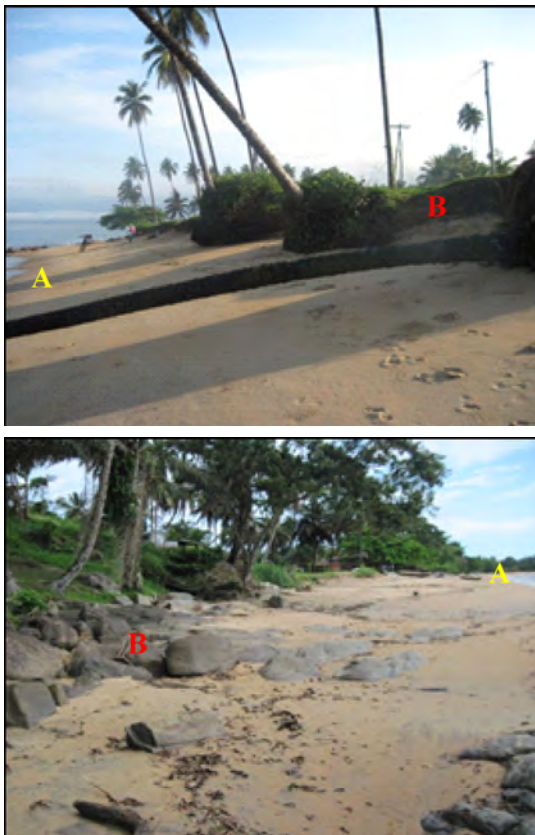
Fig.12 : Photo 09 et 10 : Le trait de côte sous l'influence de la montée de la mer.

Les deux images de la figure 12 présentent la considérable distance entre le point A (Niveau moyen de la mer) et le point B (trait de côte). Ce qui permet de conclure à une bonne activité liée

à la montée de la mer, assurément induites par les changements climatiques à Kribi.

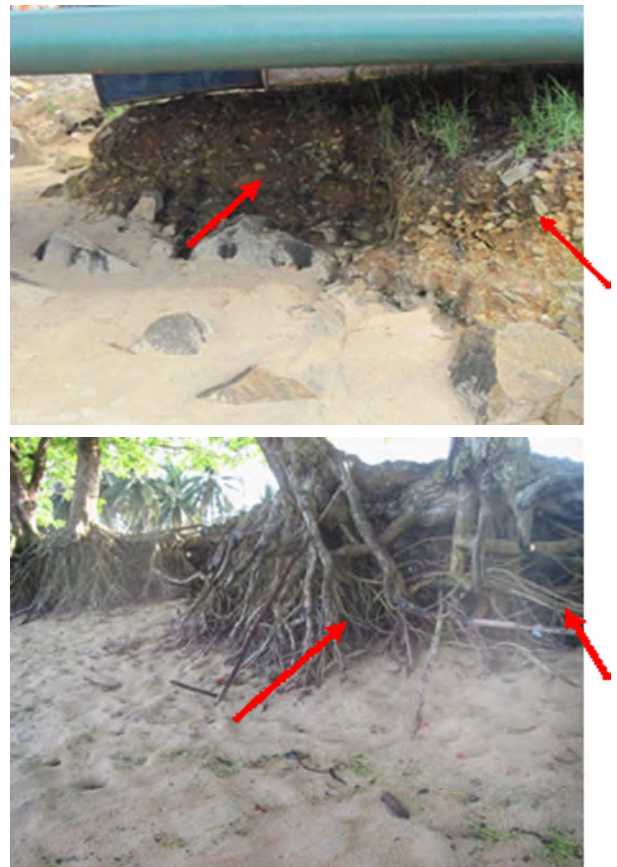
Fig.13 : Photos 11,12 : L'activité érosive sur le modelage du trait de côte.

Les flèches rouges de la figure 13 indiquent la direction des vagues et l'effet de l'érosion sur la modélisation du trait de côte et le déchaussement des arbres et des infrastructures.

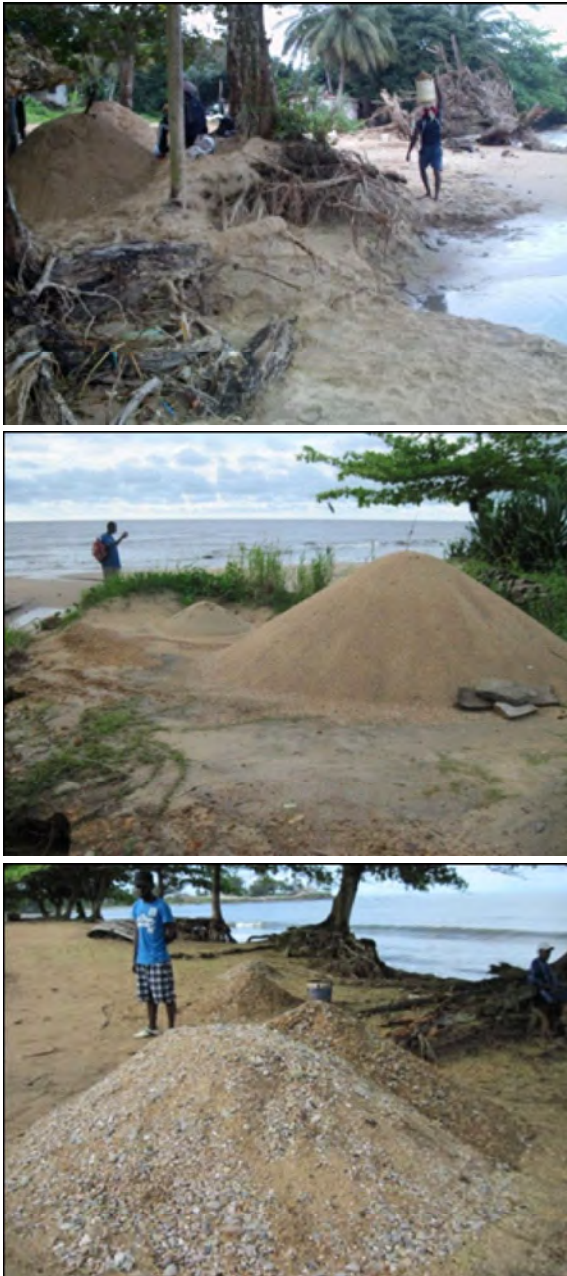
Fig.14 : Photo 13, 14,15 : L'extraction du sable sur les côtes de Kribi.

La figure 14 présente des collines de sables exploitées à des fins de travaux de construction.

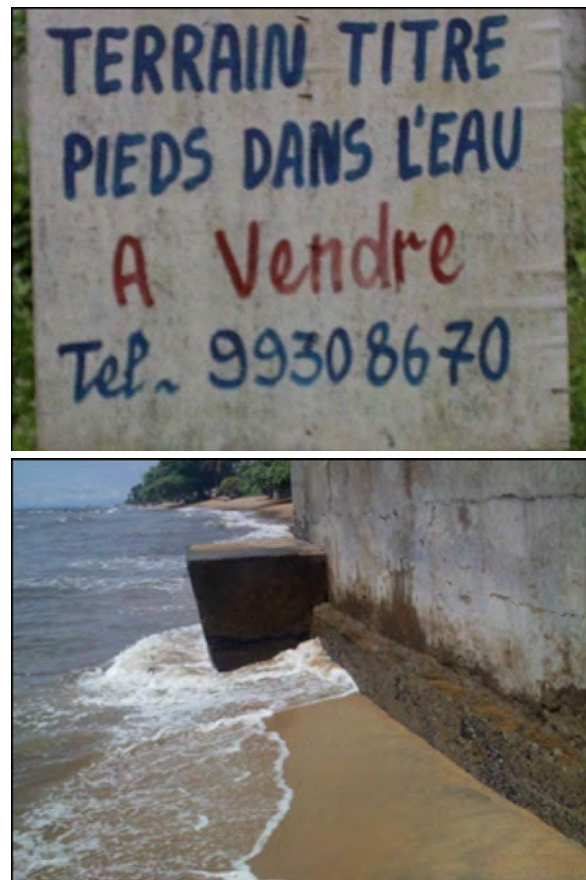
Fig. 15A, 15B: Les constructions en bordure de mer.

Les figures 15A et 15B montrent que les individus n'ont pas conscience de la norme qui demande de construire à une distance d'au moins 50 mètres de la côte. Certaines de ces propriétés illégales disposent même des titres fonciers. L'expression « pied dans l'eau » est utilisée comme un slogan et paraît fort attrayant. Les bâtiments ainsi construits endiguent l'activité normale des vagues et contribue aussi à modeler le trait de côte. Ces comportements prédisposent donc les infrastructures et les hommes à un certain nombre de risques.

Le constat fait dans la ville de Kribi est que les constructions ne respectent pas la norme qui stipule que les constructions doivent se faire au-delà de 50 m (100 pas). Des bâtiments ont été observés à quelques mètres de la côte. Ces derniers subissent les mouvements des vagues et par leur disposition, modifient le trait de côte. Ces constructions donnent parfois l'illusion que l'homme peut dompter la mer, mais cette dernière disparaît à chaque fois que des infrastructures se retrouvent immergées ou presque. D'où l'expression vendeuses « pied dans l'eau » qui apporte une plus-value immobilière à Kribi. (fig.15A et 15B)
