STUDY OF PATHOLOGICAL CASES IN THE DISTRICT OF ZGUEGUE ELHEDJAJ IN LAGHOUAT

Z. Damene*, M.S. Goual, T. Bourzgue, Y. Daikh

Laboratoire de Génie Civil, Université Amar Telidji, BP 37G, Laghouat (03000), Algérie

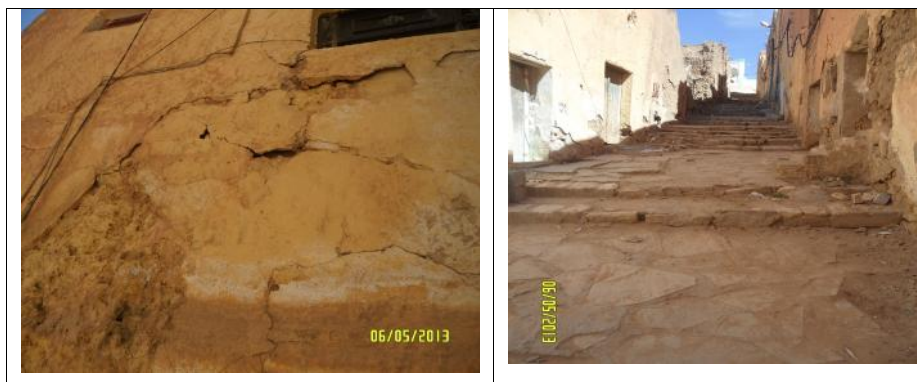
- Des travaux de transformation mal adaptés.
- Dégradation des façades et désintégration du mortier d'enduisage (figure 2).
- La présence de Fracturations et différentes fissurations (figure 2).
- Perte des éléments de soutien pouvant provoquer des dégâts, ou entraîner carrément la ruine des constructions.
- Effondrement total de maisons (figure 3).

Fig.2. fissuration profondes et désintégration des enduits des façades [5].

Si la dégradation vient d'une perte de mortier sur les joints extérieurs, il est nécessaire de les reconstituer par rejointoiement. Si cette perte est interne aux murs, on réalisera des injections de coulis pour colmater les interstices [8]. Les pierres endommagées peuvent être remplacées

si l'on dispose de pierres de même nature. Si la dégradation affecte de grands pans de mur, la solution exige alors une reconstruction totale des zones affectées. Si la dégradation affecte la totalité du mur, on devra procéder à un remplacement fonctionnel en élaborant une nouvelle structure parallèle dont la maçonnerie sera probablement différente de l'originale.

Cette technique est employée lorsque la maçonnerie est en état de dégradation avancé (grandes surfaces concernées) ou quand les fissurations sont très étendues. Elle consiste à réaliser un mélange cimentant (lait de ciment- ciment et eau, ou mortier de ciment- ciment, sable très fin et eau) qui est destiné à remplir les vides même capillaires, à l'intérieur même de la masse de la maçonnerie. La technique est efficace lorsque le mélange pénètre dans toutes les aspérités de la maçonnerie.

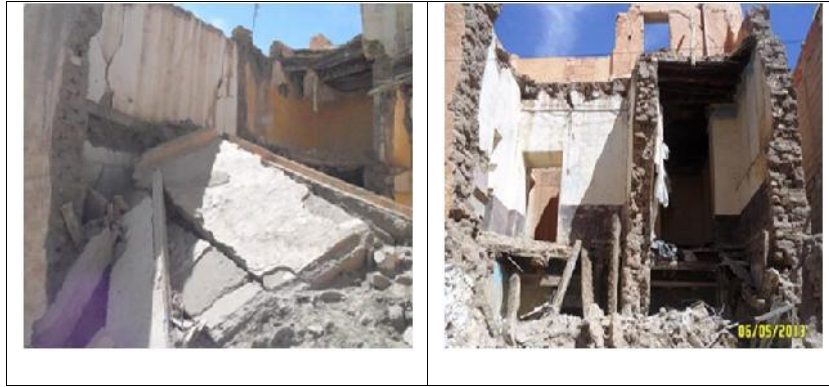
Fig.3. Effondrement totale d'un bâti [5].

Le processus naturel de la dégradation des matériaux est influencé par un niveau d'humidité et de moisissure tout particulièrement élevé, de même que par la cristallisation du sel, les propriétés de l'air, les caractéristiques du terrain. Dans les constructions en pierre, la formation de fissures, la dégradation et le décollement des enduits et mortiers peuvent amener les pierres à se détacher et à tomber (figure 2 et 4). Dés fois la dégradation est due à la décomposition de la pierre elle-même. La dégradation des façades et désintégration du mortier d'enduisage (figure 2) sont des conséquences de l'action de la pluie, et de l'érosion. Le manque d'aménagement des ruelles par les pavés et trottoirs et l'absence des canaux de drainage dans les rues a aggravé les dégradations des soubassements des murs causé par l'humidité, la présence des sels, ou en encore par la pollution atmosphérique (figure 4). Le manque d'entretien, vibrations fréquentes (passage des véhicules dans les rues) et l'action des charges inadéquates (remblai des bâtis effondrés sur les maisons voisines) peuvent affecter rapidement la construction jusqu'à son effondrement (figure 3).

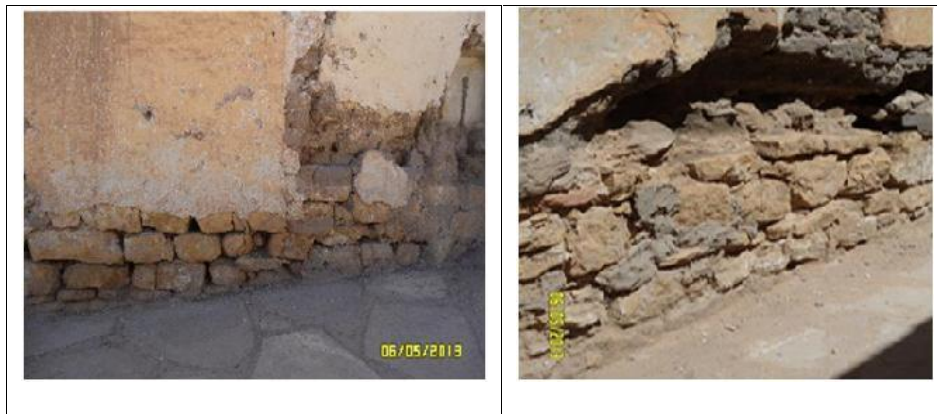
- Dégradations des soubassements des murs et détachement des pierres des parties inférieures des murs (figure 4).

Fig.4. Détérioration de parties inférieures des murs (pierre délitée) [5].

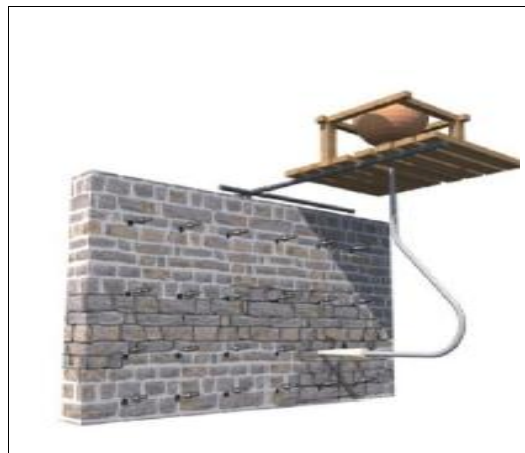
Le mélange cimentant est dans ce cas injecté sous pression (Figure 5). Les trous d'injection sont pratiqués à l'aide de foreuses mécaniques à rotation (les appareils à percussions sont exclus) dans toute l'épaisseur du mur. Une maille de trous est réalisée, portant des embouts qui seront reliés aux embouts, la rangée inférieure est bouchée pour permettre au lait de ciment ou au mortier une fois qu'il a pénétré toutes les cavités, de remonter dans la rangée supérieure.

Fig.5. Cimentation par injection sous pression [9].

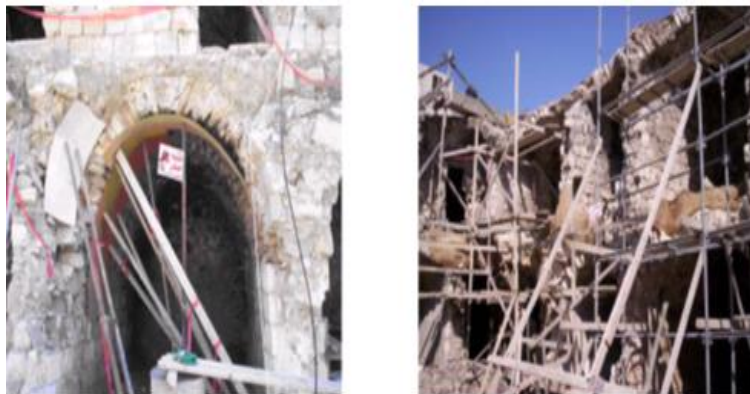
Lorsque des pierres ou des bords des linteaux incohérents atteignent une certaine faiblesse qui peut les rendre susceptibles de tomber à tout moment. Ils doivent être soutenu par des supports en bois ou poutres d'acier afin de pouvoir prendre en charge ces éléments et les empêcher de tomber ou disparaître.

Fig.7. Renforcement des parties en voie de disparition [10].

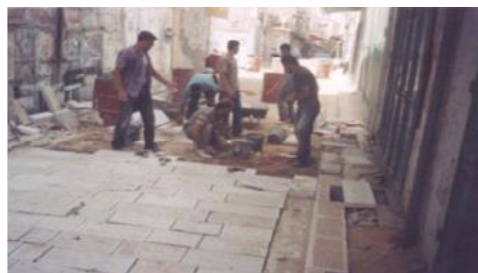
La vie rend nécessaires à l'amélioration de la vieille ville pour faire face à des changements constants, donc il est nécessaire en plus des travaux de réhabilitation des infrastructures et de la réhabilitation du réseau d'eau, l'extension du téléphone et des lignes électriques souterraines, ainsi que des égouts lignes étendues sous l'ensemble des maisons et magasins, de penser au pavage des ruelles qui s'avère une solution adéquate pour limiter les remontés capillaires.

Fig.9. Pavage des ruelles [10]
