Dynamisme des glissements de terrain et dégradation de l'environnement : Cas des glissements Mutatala et Ndunga dans les environs de la ville de Kikwit en République Démocratique du Congo

RESUME

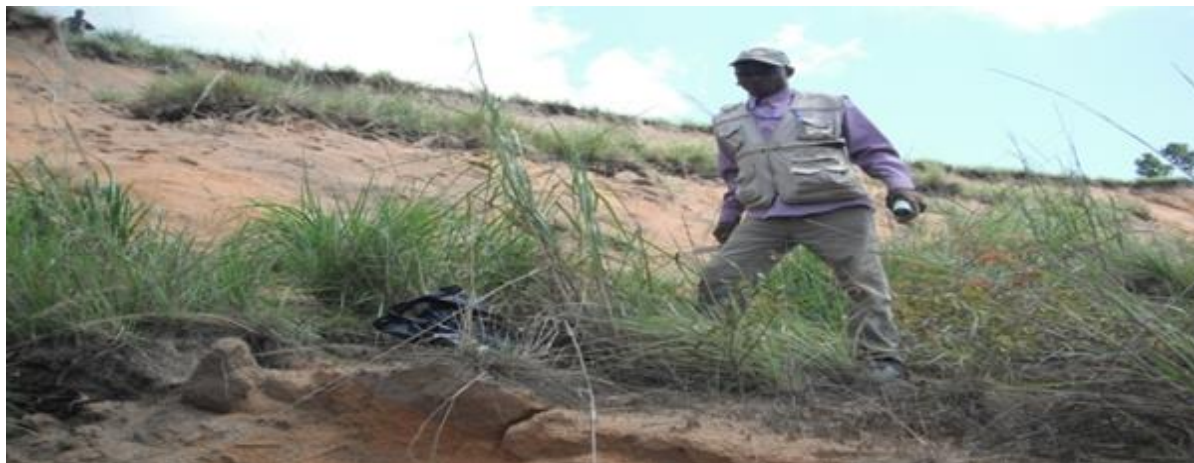
Figure 2. Glissement de terrain de Mutatala ; photo Kakesa 2016

Le glissement de Mutatala (Figure 2) est situé à 05°24' S et 18°50' E, à une altitude qui varie entre 687 m en haut du plateau et 579 m vers le bas, soit une dénivellation de 108 m. Il s'est produit à la source d'un ruisseau, Kakolala à proximité du village Mutatala. Ce glissement aurait pris naissance en 1982.

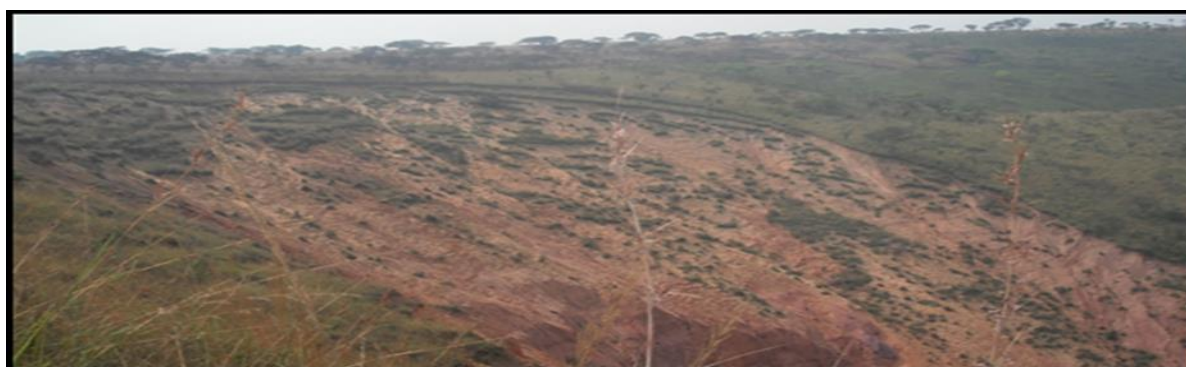
Figure 3. Glissement de terrain de Ndunga

Le glissement de Ndunga (Figure 3) est localisé entre 05°14'S et 18°47' de longitude Est, 653 m et 617 m d'altitude en tête de la vallée du ruisseau Bumba, dans le terroir du village Ndunga, non loin d'une route d'intérêt régional Kikwit-Kabudi-Feshi. Ce village est situé à 21 km de la ville de Kikwit et à 14 km du glissement de Mutatala.

A Ndunga, la présence des fentes profondes de 30 à 40 cm en amont du dernier décollement (Figure 4) indique la rétrogression du glissement. Ce glissement (Ndunga) est moins spectaculaire que celui de Mutatala mais très dangereux parce que sa progression peut atteindre la route d'intérêt régional qui mène vers Kabudi - Mudikalunga - Feshi, située à près de 150 m en amont.

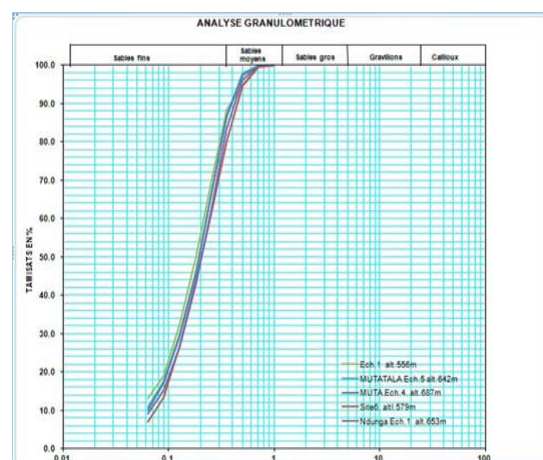
Figure 8. Courbes granulométriques cumulées des sols de Mutatala et Ndunga

Dans le contexte de Mutatala et de Ndunga (Kikwit), les sols sont essentiellement constitués de sables fins à 80 %, donc pulvérulents (figure 8).
