## Impact du revêtement sur le comportement à l'usure et sur la rugosité de la surface usinée en fraisage frontal de l'acier C18

Mohieddine Benghersallah et Lakhdar Boulanouar

Laboratoire Mécanique des Matériaux et Maintenance Industrielle (LR3MI),  
Département de Génie Mécanique,  
Université Badji Mokhtar, BP12, Annaba 23000, Algérie.

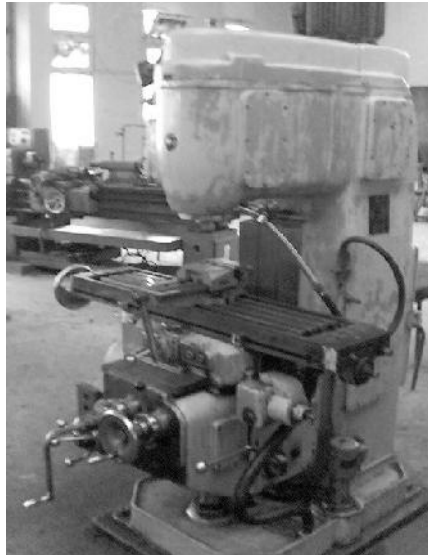
La machine outil est une fraiseuse verticale, de marque soviétique modèle 6H11, ayant une puissance sur la broche de 4,5 kW, (fig. 1).

**Figure 1.** Fraiseuse verticale, modèle 6H11

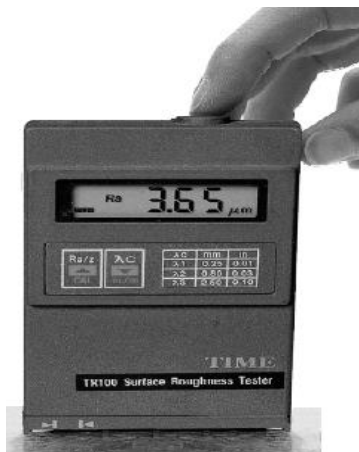
La rugosité de la surface usinée a été mesurée avec un rugosimètre de marque japonaise modèle Surf test III 178 (fig.5) ayant deux vitesses de déplacement 2mm/sec et 6mm/sec et doté d'un système à palpeur inductif.

Figure 5. Rugosimètre Surf test III 178.
