Effet des additions sur la microstructure et le comportement tribologique et en fatigue thermique des revêtements à base de NiAl obtenus par projection plasma

The effect of additions on the microstructure, tribological behavior and thermal fatigue of the NiAl coating, obtained by atmospheric plasma spraying (APS)

Haoues Ghouss^{1,2,1} & Said Boudebane²

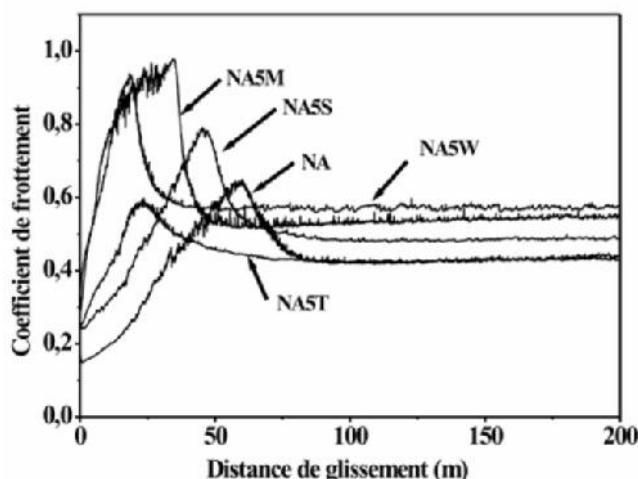
Le comportement tribologique des revêtements étudiés est étroitement lié à leur composition. La figure 8 présente les courbes de variations du coefficient de frottement des revêtements NA, NA5T, NA5W, NA5S et NA5M en fonction de la distance de glissement lorsque le test est réalisé avec une bille en Al_2O_3 , sous une charge normale de 5N et à température ambiante. Tous les échantillons montrent une évolution similaire du coefficient de frottement, caractérisée comme une augmentation initiale, suivie par un état d'équilibre due à l'usure d'aspérités et de la formation des débris. De ce fait, la présence de ces particules réduit la surface de contact de la surface réelle entre les couches de revêtement et la bille en alumine ce qui en conséquence diminue la valeur du coefficient de frottement. Ces observations confortent celles faites par M. Jafari et al [22]. Ce phénomène semble plus marqué dans le cas du revêtement NA5W qui après seulement 20 M de glissement engendre la formation des premiers débris. Le coefficient de frottement moyen du revêtement NA5W est de 0,6 avec cependant une grande dispersion dans les valeurs expérimentales.

Dans le cas du revêtement NA, ne contenant d'additions, le coefficient de frottement augmente d'abord rapidement avec la distance parcourue, qui correspond en réalité à un rodage intense caractérisé par une usure élevée. Au-delà, on observe une diminution progressive et par la suite une stabilisation, après 60 M de glissement. Le revêtement NA a le plus bas coefficient de frottement moyen de l'ordre de 0,42 en comparaison avec les autres revêtements. On enregistre surtout une grande dispersion dans les valeurs des revêtements NA5M et NA5W. Le coefficient de frottement du revêtement de composition NA5T présente peu de fluctuations en comparaison avec les autres revêtements.

Figure. 8. Evolution du coefficient de frottement des revêtements en fonction de la distance de glissement.

Le revêtement NA5W possède le coefficient de frottement plus élevé, ceci est probablement dû à sa dureté relativement élevée. On peut aussi expliquer la valeur élevée du coefficient de frottement du revêtement NA5M, par la présence d'oxydes de MgO dont la mouillabilité par le nickel et ces alliages demeure très faible ($\Theta = 152$) [23]. Ceci pourrait être l'explication à la fréquence de la formation de débris et de leur élimination dans un processus cyclique plus long en comparaison avec les autres revêtements.

La surface usée présente des détachements et des éraflures continues et discontinues (Fig. 9d). Ceci pourrait être provoqué par action de micro découpage et de cisaillement de la surface dure protubérance de la bille Al_2O_3 à la surface du revêtement. En outre, la température instantanée locale à l'interface entre le revêtement NA et la bille de Al_2O_3 peut être suffisamment haute pour ramollir les aspérités en contact et causer leur déformation sous l'effort initial de contact élevé. La déformation plastique à l'interface pourrait contribuer aussi à l'atténuation de la fatigue de contact et donc de réduire l'usure du couple de frottement. Cependant, avec l'application de la charge, les débris résultants de l'usure ou troisième corps pourraient labourer le revêtement et provoquer le détachement d'autres particules du revêtement et engendre une dégradation plus sévère. Ce qui se traduit par une élévation du coefficient de friction (Fig. 8). Les fluctuations de coefficient de frottement du revêtement NA5W et NA5M dans le processus de frottement de rodage (Fig.8) confirment cette hypothèse.

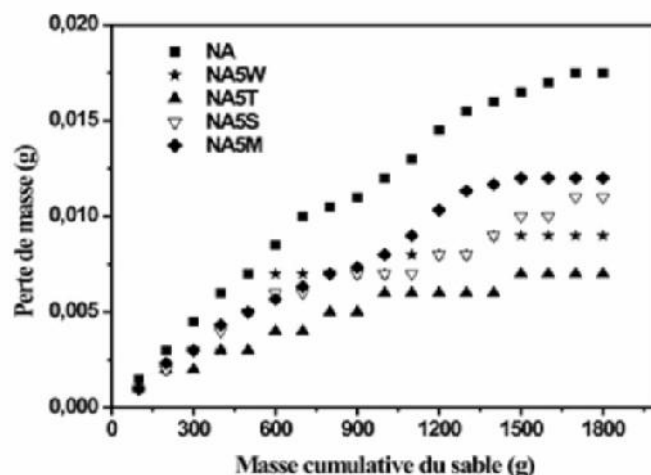
La figure 10 montre l'effet de la masse cumulative d'érodent sur la perte en masse des revêtements. À partir de cette figure, on constate qu'il y a deux régions distinctes pour tous les revêtements. La première région correspond à une perte progressive de masse, où la pente de la courbe illustrant la perte de la masse par érosion est importante. Ceci peut être expliqué par la présence des aspérités développées qui sont facilement aplaties à la surface des revêtements. Dans la seconde région, la pente de la courbe d'érosion devient pratiquement constante.

Figure. 10. Évolution de la perte de masse des revêtements en fonction de la masse de sable projeté.

Nous pouvons noter à partir de cette figure que la dégradation du revêtement NA est plus intense et continue. Les pertes de masse sont plus importantes que dans le cas des autres revêtements. On peut expliquer cela par la plus grande ductilité du revêtement NA par rapport aux autres revêtements. Par ailleurs, nous pouvons remarquer, que l'amplitude de la dégradation ou perte de masse est d'autant plus marquée dans la première région en raison de la présence d'une rugosité forte.

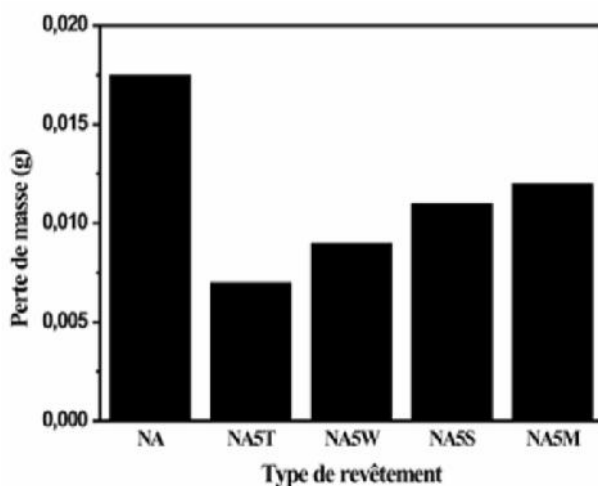
Le comportement à l'érosion des revêtements étudiés est montré par la figure 11. Le revêtement de base NiAl sans addition accuse un taux d'érosion maximal comparé aux autres revêtements. Ainsi, la résistance à l'érosion du revêtement NA5T contenant 5%TiC est améliorée d'environ deux fois par rapport au revêtement de base.

A premier abord, on peut retenir que les revêtements ayant une dureté élevée montrent une meilleure résistance à la dégradation par érosion, c'est le cas des revêtements NA5T, NA5W, NA5S, NA5M (Fig. 11) dont le taux d'érosion est relativement faible.

Figure. 11. Histogrammes comparatifs du taux d'érosion des revêtements.

Il faut cependant noter que parmi ces revêtements, celui contenant MgO accuse un taux d'érosion relativement plus élevé. A notre avis, ce comportement trouve son explication dans le fait que la structure du revêtement contenant MgO est poreuse. Ce qui est en accord avec les résultats de V. Fervel et al [24] qui rapporte que plus le revêtement est poreux, plus la vitesse d'érosion est grande.

On peut constater d'après les figures 7 et 11 que les taux d'érosion les plus élevés correspondent en général à une dureté faible et l'existence d'une porosité élevée. Des résultats semblables pour la dureté et la porosité des revêtements de barrière thermique en céramique ont été rapportés par Davis et al [26]. Cependant, S.B. Mishra et al [27] ont signalé que la dureté ne contribue pas directement à

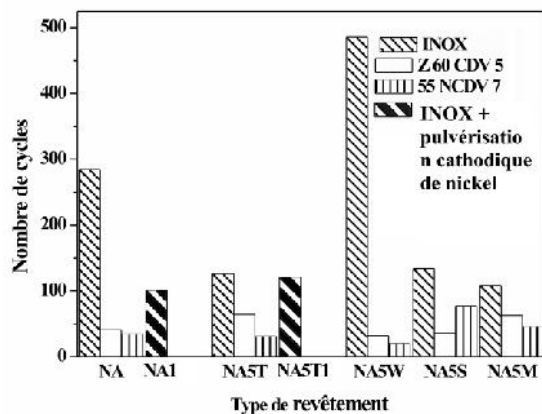
La figure 14 présente les résultats des essais de fatigue thermique des revêtements étudiés. L'effet de la composition chimique du substrat sur la tenue au choc thermique peut être expliqué en termes de disparité de CDT. Ainsi, le substrat en acier inox et le revêtement NA ayant relativement la même

composition chimique n’engendre qu’une faible disparité de CDT. Par contre, dans le cas des aciers Z60CDV7 et le 55NCDV7 l’écart entre les CDT est élevé. Par conséquent, les contraintes thermiques qui en résultent sont concentrées dans l’interface entre le revêtement et le substrat. Avec l’exposition des échantillons aux cycles thermiques, ces efforts conduisent à la nucléation et la propagation de fissures dans le revêtement.

On peut également mettre au jour l’effet d’une sous-couche de nickel déposée préalablement sur le substrat sur le comportement du revêtement à base de NiAl. On peut noter qu’en présence de ce dépôt de nickel le revêtement présente une meilleure résistance à la fatigue thermique, comparé au revêtement NA n’ayant pas été préalablement revêtu de nickel. Les revêtements à base de NiAl avec sous couche de nickel se dégradent après 285 cycles thermiques. Les revêtements sans sous couche de nickel sont détérioré après 101 cycles.

Figure. 14. Histogramme comparatif montrant le comportement en fatigue thermique des revêtements réalisés sur les aciers inox (316L), Z60CDV7 et le 55NCDV7.
