Images in clinical medicine

Hypopion inverse secondaire à un accès de toux

Inverse hypopyon secondary to coughing fit

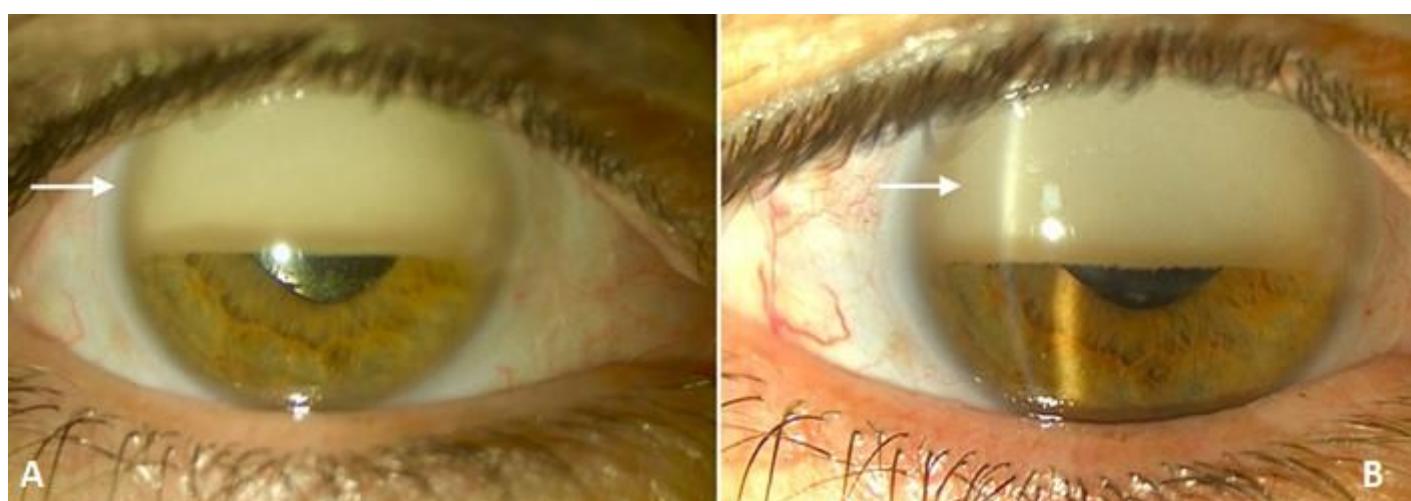
Figure 1: photographie à la lampe a fente: A) silicone en chambre antérieure en suspension formant un « pseudo-hypopion inverse »; B) la mise en place des deux fentes permet de voir le silicone piégé dans la chambre antérieure

revealed emulsified silicone oil suspended in the anterior chamber, hiding half of the pupil and forming 'reverse pseudo-hypopion' or silicone oil "hyperpion": the reflection produced by intraocular implant was visible. Fundus was inaccessible. The contralateral eye examination was normal. Treatment was based on anterior chamber washout and aspiration of silicone oil. The patient's outcome was favorable: visual acuity improved to 3/10 with normal intraocular pressure.

cependant source de complications notamment le passage en chambre antérieure ou « inversé hypopion ». Nous rapportons le cas d'un patient qui se présente aux urgences pour baisse de l'acuité visuelle brutale à l'œil droit secondaire à un accès de toux. L'examen ophtalmologique retrouve une acuité visuelle sans correction réduite aux mouvements des doigts. Le tonus oculaire était à 27mmHg. L'examen des annexes est sans particularités. L'examen à la lampe à fente du segment antérieur objective une émulsion de silicone en chambre antérieure en suspension cachant la moitié de la pupille formant un « pseudo-hypopion inverse » ou « hyperpion » siliconé. Le reflet de l'implant intra-oculaire était visible. Le fond d'œil était inaccessible. L'examen de l'œil controlatérale était normal. Le traitement consistait en lavage de la chambre antérieure avec aspiration de l'huile de silicone. L'évolution était favorable: l'AV est remontée à 3/10 avec un tonus normal.
